OCENA (EKSPERTYZA) STANU TECHNICZNEGO BUDYNKU KOTŁOWNI

ADRES: Ruszkowo, działka nr 21/32, województwo kujawsko - pomorskie,
powiat rypiński, gmina Wąpielsk

WŁAŚCICIEL: Gmina Wąpielsk, 87-337 Wąpielsk

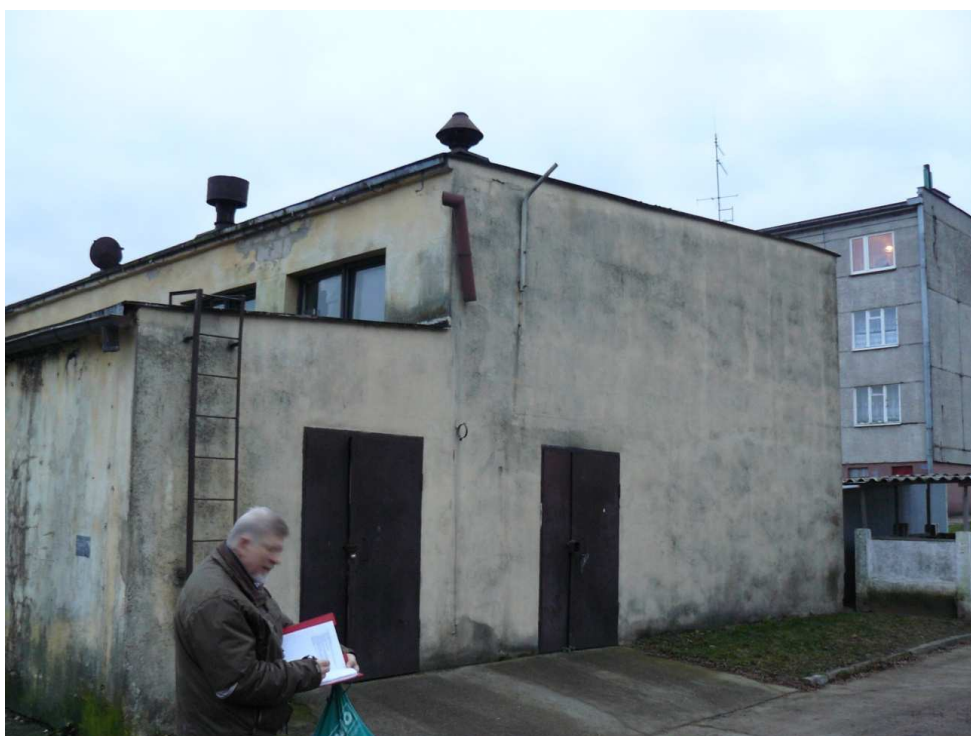
Zdjęcie 1 Elewacja południowo - zachodnia

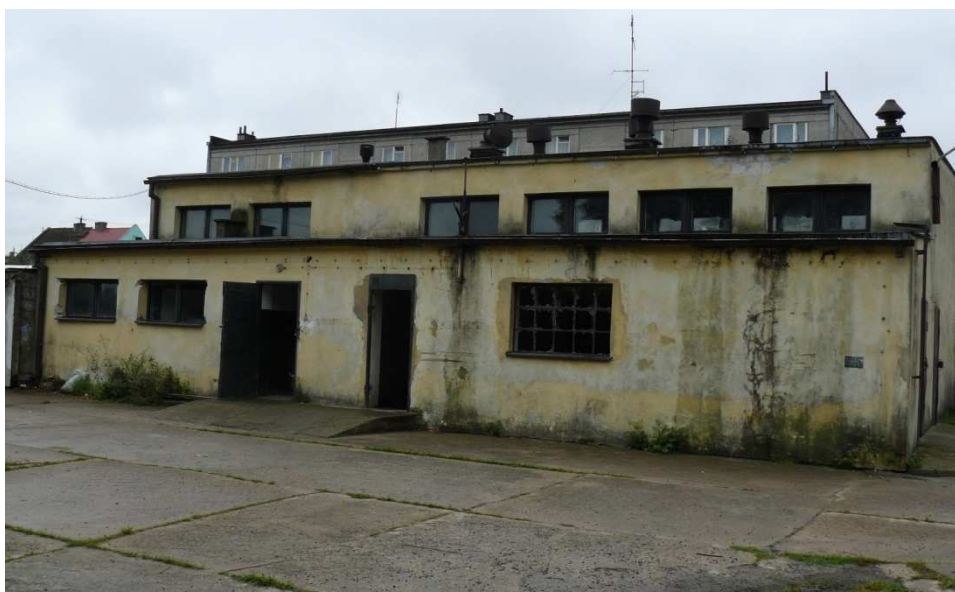
Zdjęcie 2 Elewacja północno - zachodnia

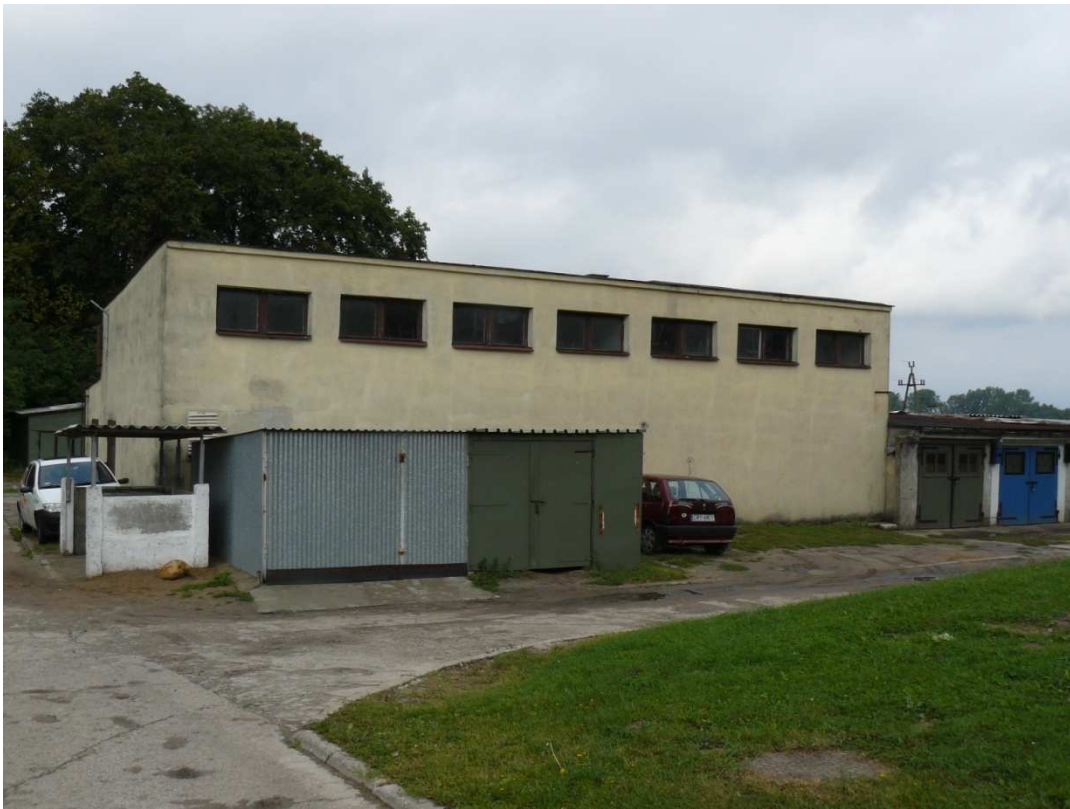
Zdjęcie 3 Elewacja południowo - wschodnia

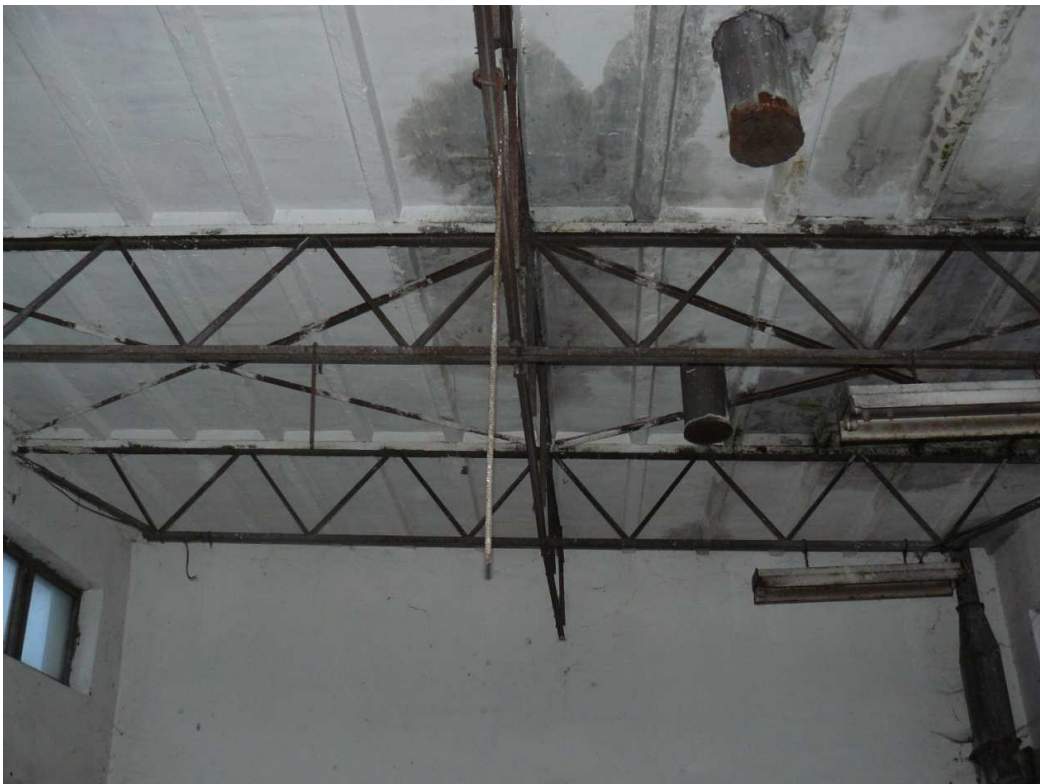
Zdjęcie 4 Konstrukcja dachu części wyższej

Niektóre płyty korytkowe są mocno zawilgocone. W dachu są zamontowane (obecnie zbędne) wywietrzaki dachowe ustawione na betonowych podstawach. Brak oznak przekroczenia nośności płyt. Wywietrzaki dachowe i inne elementy wentylacji mechanicznej należy zdemontować. Otwory należy przykryć zabezpieczoną antykorozyjnie blachą gr. min. 4 mm i wykonać w tym miejscu szlichtę zazbrojoną siatką z prętów #6 mm (A-III) o oczkach 8x8 cm. W celu usunięcia zbędnego obciążenia i wymiany nieszczelnego pokrycia istniejące pokrycie, ocieplenie i szlichtę należy rozebrać oraz wykonać nowe pokrycie (na betonowej warstwie wyrównawczej) bez ocieplenia. Z uwagi na zmianę obciążenia śniegiem w normie PN-80/B-02010 ze zmianą Az1 zaleca się wzmocnienie krzyżulców dachu wyższego prętem gładkim Ø10 ze stali St3SX. Należy szczegółowo sprawdzić połączenia węzłowe i w przypadkach wątpliwych zastosować dodatkowe blachy węzłowe gr. 10 mm. Wszystkie elementy stalowe należy starannie oczyścić i zabezpieczyć antykorozyjnie. W części niższej płyty korytkowe opierają się bezpośrednio na ścianach – stan techniczny dostateczny. Zmiana sposobu użytkowania nie spowoduje zwiększenia obciążeń konstrukcji dachu.

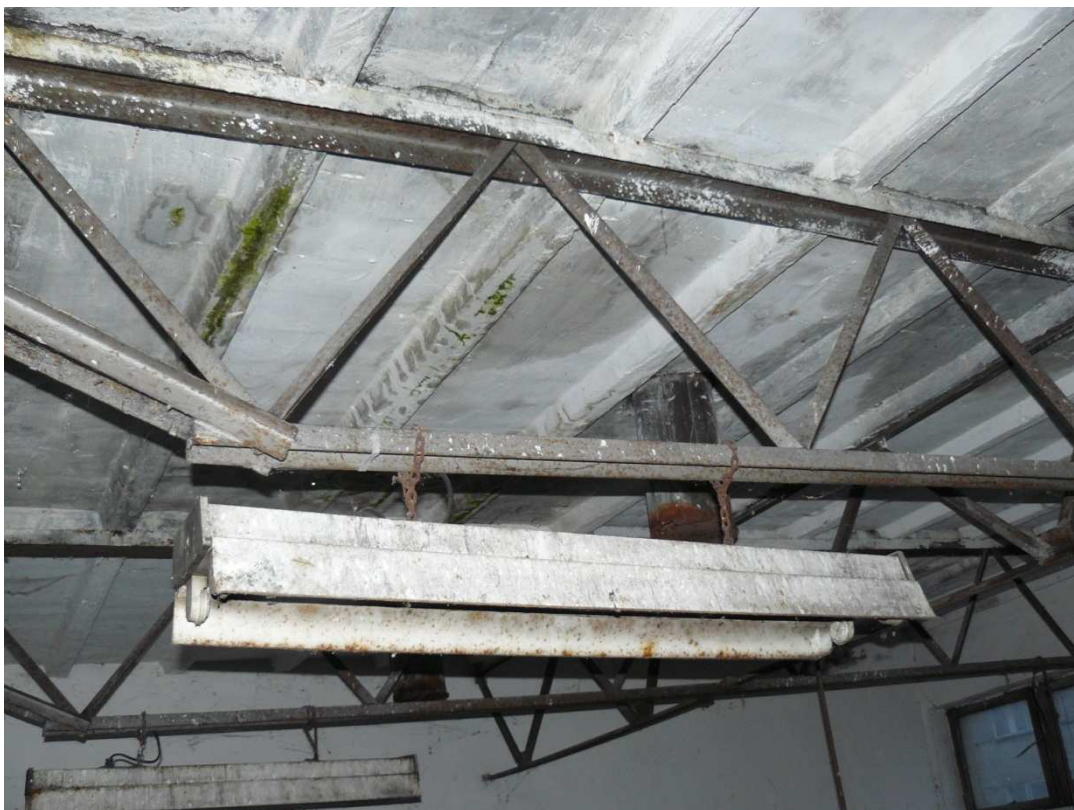
Zdjęcie 5 Kratownice dachowe części wyższej opartych bezpośrednio na ścianach podłużnych.

Ogólny stan techniczny obecnego budynku jest dostateczny. Zmiana sposobu użytkowania i związana z tym przebudowa budynku, pod warunkiem wzmocnienia krzyżulców kratownic i ich dokładnego przeglądu oraz właściwej realizacji przebudowy, nie stwarza żadnego zagrożenia dla budynku.

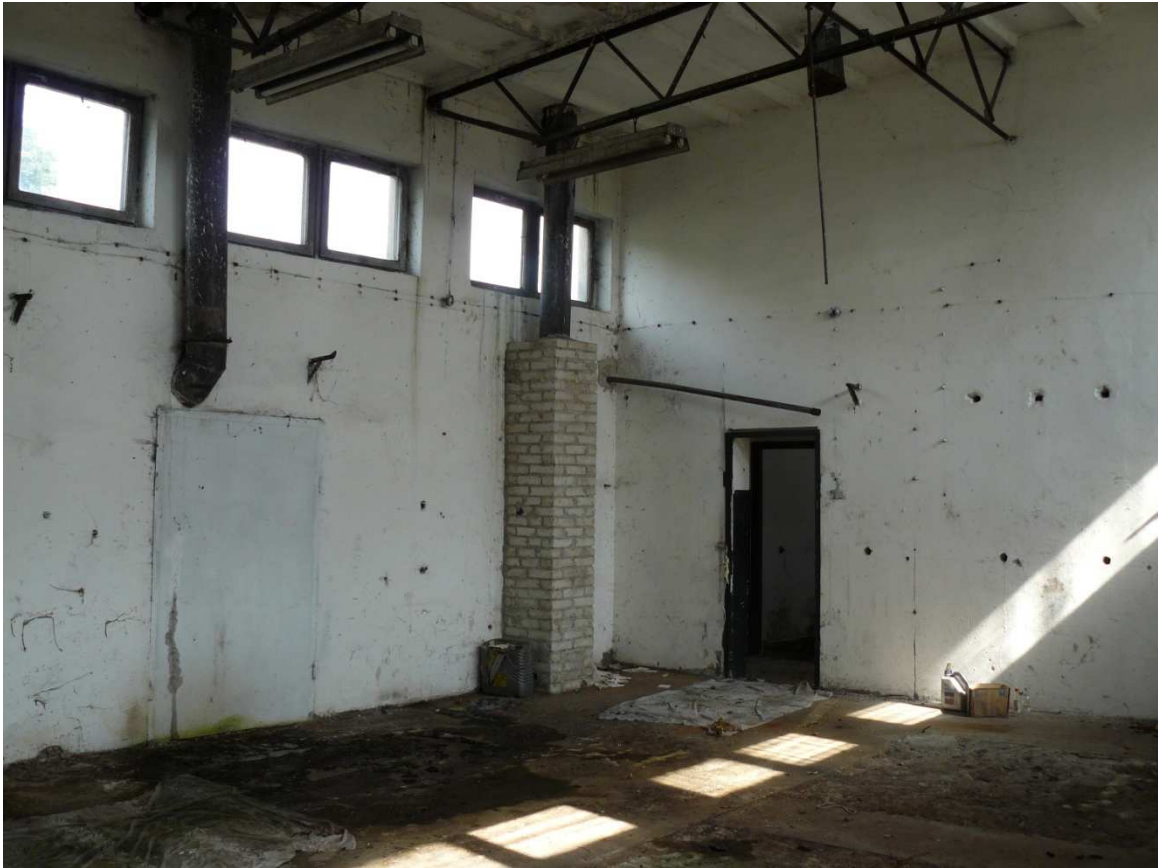
Istniejące ściany nadziemne wykonane z bloczków wapienno – piaskowych drażonych 2NFD gr. 24 i 38 cm na zaprawie cementowo – wapiennej. Istniejące ściany są mocno zawilgocone z uwagi na stan pokrycia dachu i obróbkę blacharskich, nie wykazują natomiast większych odchyśleń, nie są mocno zarysowane ani też nie mają żadnych oznak przekroczenia nośności czy też nierównomiernego osiadania budynku.

Zdjęcie 6 Ściany wewnętrzna gr. 25 i zewnętrzna gr. 38 cm w pomieszczeniu kotłowni
Zmiana sposobu użytkowania nie spowoduje zwiększenia obciążeń i przekroczenia nośności istniejących ścian.

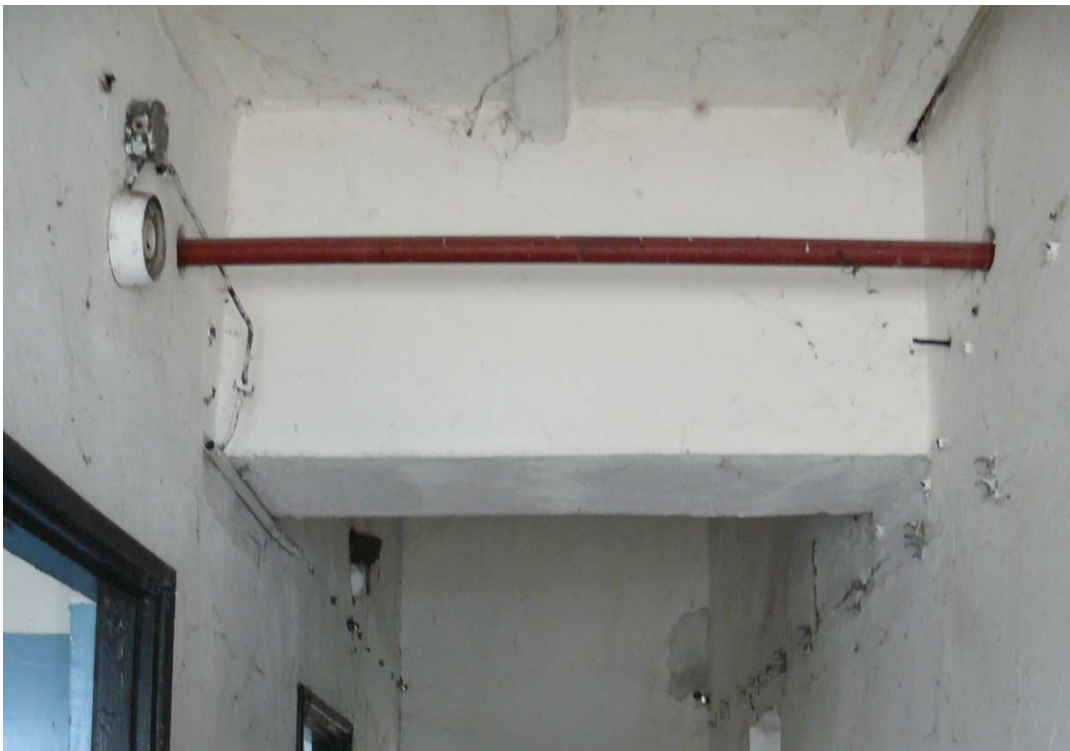
Podciągi i wieńce żelbetowe monolityczne. Bez zastrzeżeń. Nadproża okienne i

Zdjęcie 7 Podciąg pod ścianą zewnętrzną w korytarzu
