**PROGRAM PRAC KONSERWTORSKICH ORAZ BADANIA KONSERWATORSKIE ELEMENTÓW KOŚCIOŁA
PW. ŚW. KATARZYNY W RADZIKACH DUŻYCH GMINA WĄPIELSK.**

TORUŃ CZERWIEC 2024

ZAMAWIAJĄCY:

Parafia św. Katarzyny w Radzikach Dużych ,
Radziki Duże 33,87-337 Wąpielsk,
NIP: 8781524675
Reprezentowana przez proboszcza parafii:
Ks. Jacka Dudkiewicza

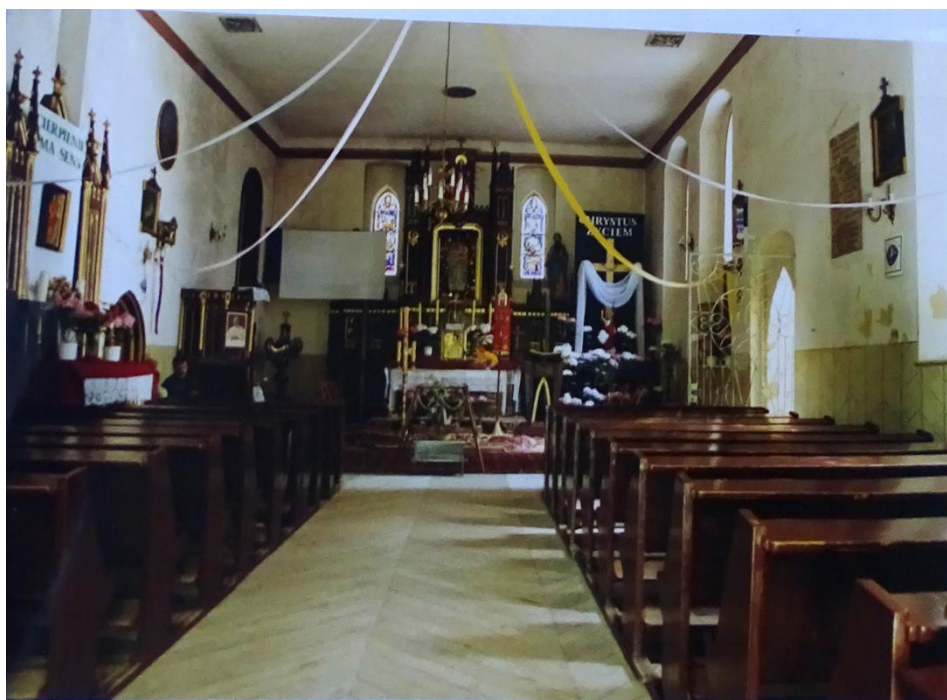
Wnętrze kościoła w 1999 roku. Widoczna olejna lamperia w dolnej części ścian oraz odpadający tynk powyżej lamperii. Fot. A. Bystron –Kwiatkowska.

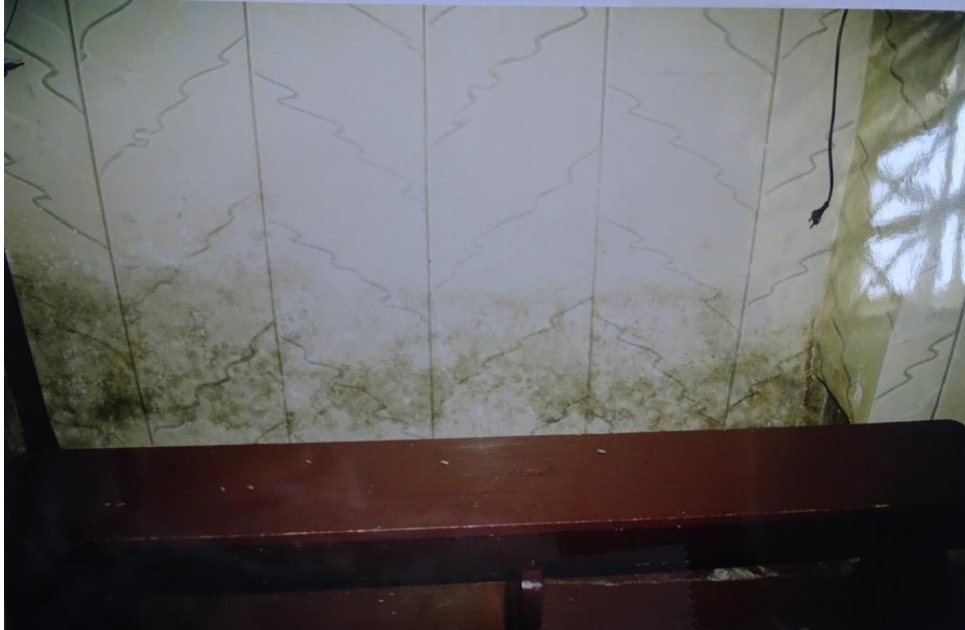
Zawilgocenie na lamperii na ścianie południowej. Stan z 1999 r. Fot. A. Bystroń –Kwiatkowska.

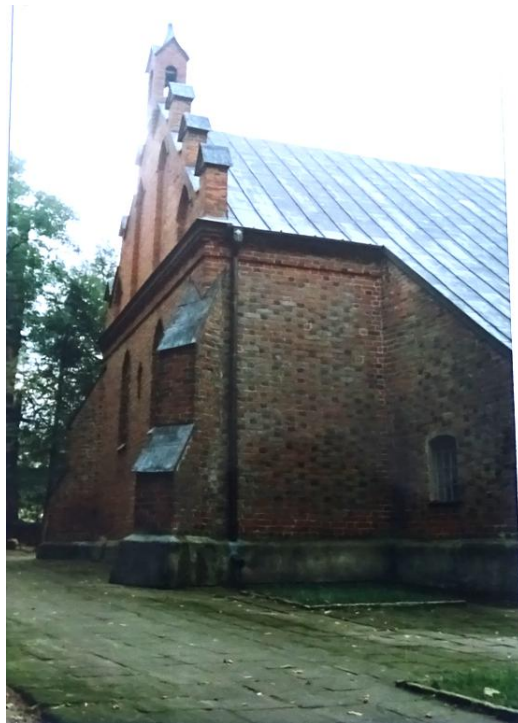
Elewacja północno-wschodnia widoczne liczne kolonie porostów na powierzchni muru oraz zawilgocenie cokołu oraz muru aż wysokości pierwszego stopnia przypory. Październik 1999 r. Fot. S. A. Kamiński

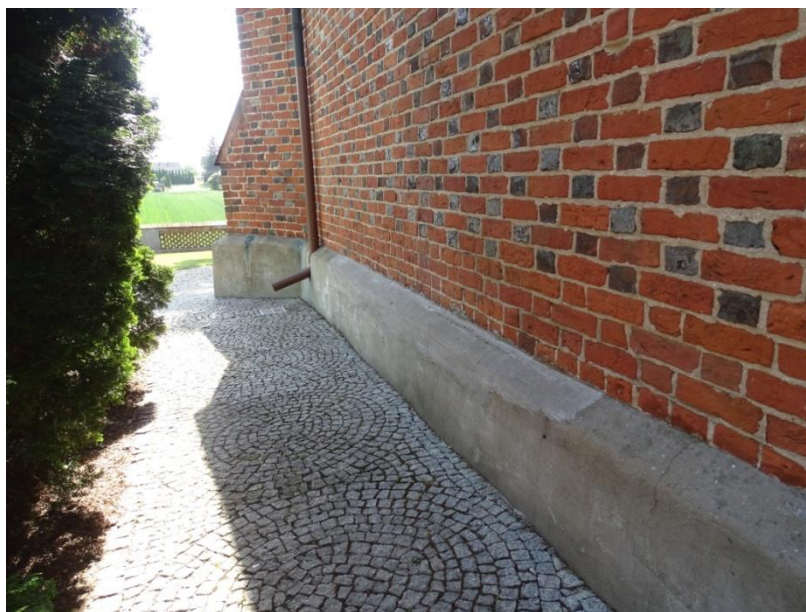
Cały cokół budynku otynkowany został zaprawą cementową, tworząc szczelną, zwartą skorupę wokół całej budowli o zmiennej wysokości między 40 cm a 107 cm. Na powierzchni widoczny są zacieki zabarwione na zielono produktami korozji blachy miedzianej w obróbkach blacharskich. Świadczy to że woda z krawędzi blachy spływa bezpośrednio na cokół budowli a nie poza lico muru. Cokół był wielokrotnie naprawiany, gdyż dochodziło do dużych odspojień, na południowej stronie elewacji taki ubytek był przez długi czas odsłonięty i woda opadowa wnikała w mur ceglany, co bardzo uwidoczniło się wewnątrz świątyni na ścianie południowej w postaci odspojień warstw powierzchniowych oraz zagrzybieniem.

Elewacja południowa widoczny betonowy cokół , szczelna nawierzchnia z kostki. Widoczny jest także zreperowany ubytek w górnej partii cokołu.

4. Należy usunąć zaprawę cementową w obrębie całego cokołu świątyni. Należy oczyścić (parą wodną pod ciśnieniem), zdezynfekować, a następnie naprawić ceglany cokół : cegły których ubytki przekraczają powyżej 40% powierzchni należy ostrożnie wykuć i zastąpić cegłą o właściwościach fizyko mechanicznych zbliżonych do właściwości cegły średniowiecznej, czyli wytrzymałość na ściskanie 6-9 MPa, nasiąkliwość po 24 h 9-16 %. Podciąganie kapilarne na wysokość 5 cm w czasie od 20-60 min. Wymiary takie jak cegła gotycka 30cm/7,5 cm/14 cm. Zaprawa do spoinowania ubytków fugi powinna mieć niższą nasiąkliwość niż zastosowana cegła. Można stosować zaprawy gotowe wapienno -trasowe przeznaczone do spoinowania zabytkowych murów ceglanych. W razie potrzeby scalić kolorystycznie, miejscowo, cegły pierwotne z nowymi za pomocą farb krzemianowych o charakterze laserunkowym. Cokół należy poddać hydrofobizacji preparatem na bazie tetraetoksyilanu w rozpuszczalniku organicznym.

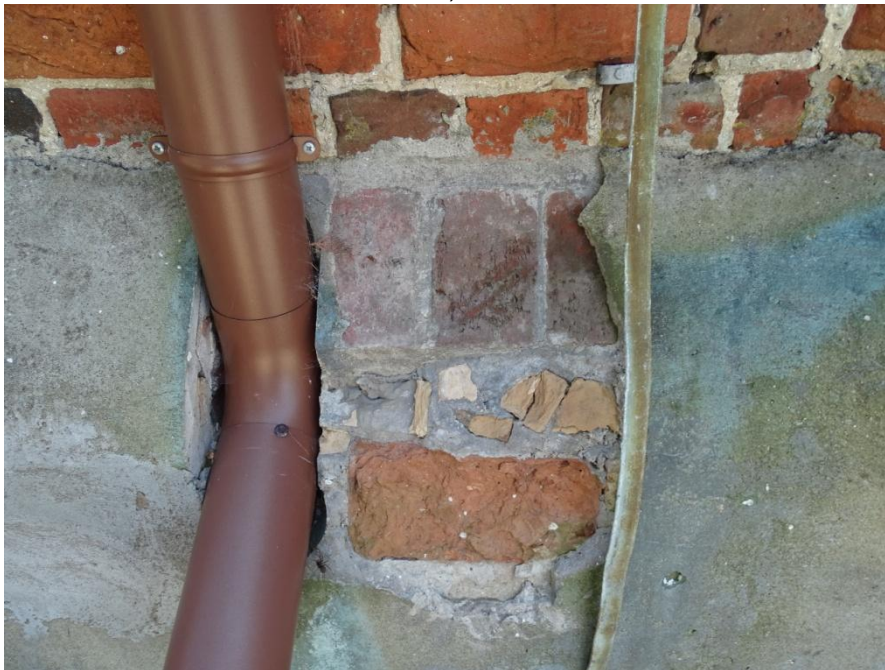
Stan zachowania cokołu pod szczelną warstwą cementowej zaprawy, widoczne zacieki na cokole o zabarwieniu zielonym , świadczące o zawilgacaniu tej partii wodą z dachu.

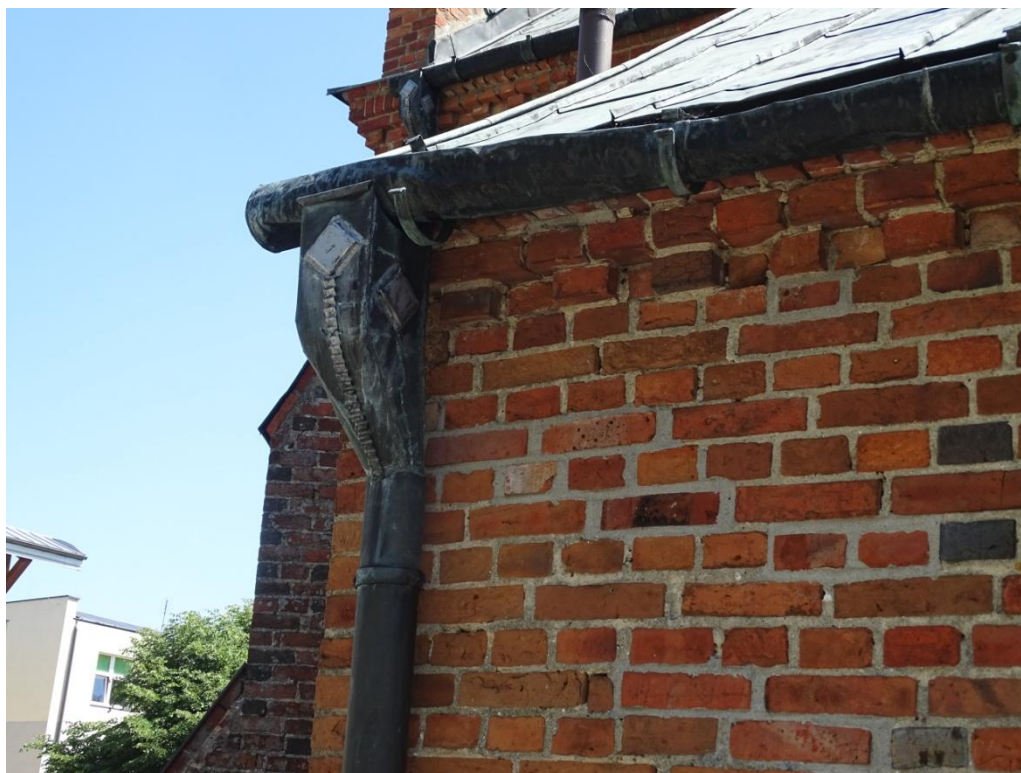
Stan obróbek blacharskich, rynna w złym stanie technicznym, wygięcia spowodowane napieraniem pokrywy śniegowej w miesiącach zimowych.

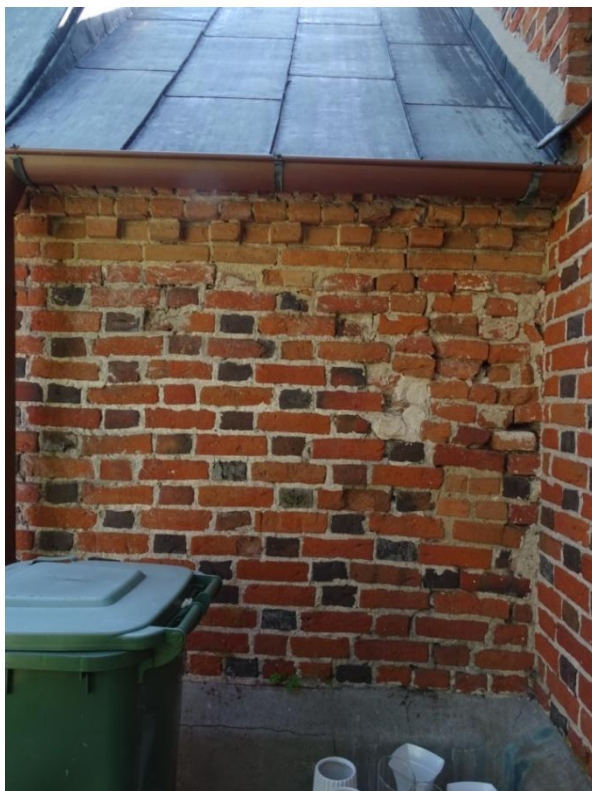
Fragment uszkodzenia wstęgu muru na ścianie kruchty

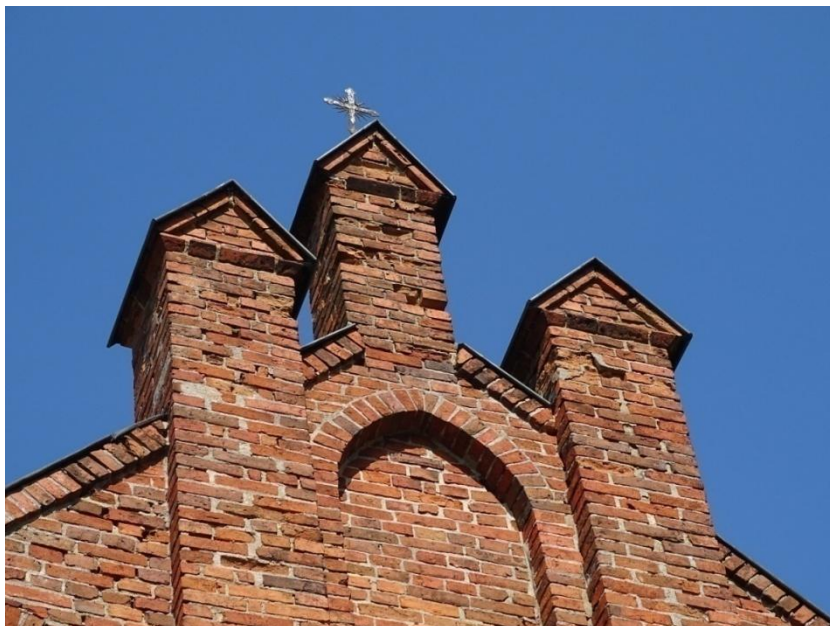
Stan zachowania wieżyczek szczytu zachodniego

- 10.Naprawa szczytów elewacji polegająca na wymianie spoin, uzupełnieniu ubytków cegły, ewentualnym usunięciu cegieł których ubytki przekraczają 40 % powierzchni. Dopuszcza się przemurowanie wieżyczek, które są niestabilne konstrukcyjnie. Zastosowane materiały muszą mieć właściwości fizykomechaniczne jak budulec pierwotny. Należy również usunąć cementowe tynki w miejscu łączenia szczytów z dachem. Zastosować cegłę o parametrach jak w przypadku napraw cokołu.

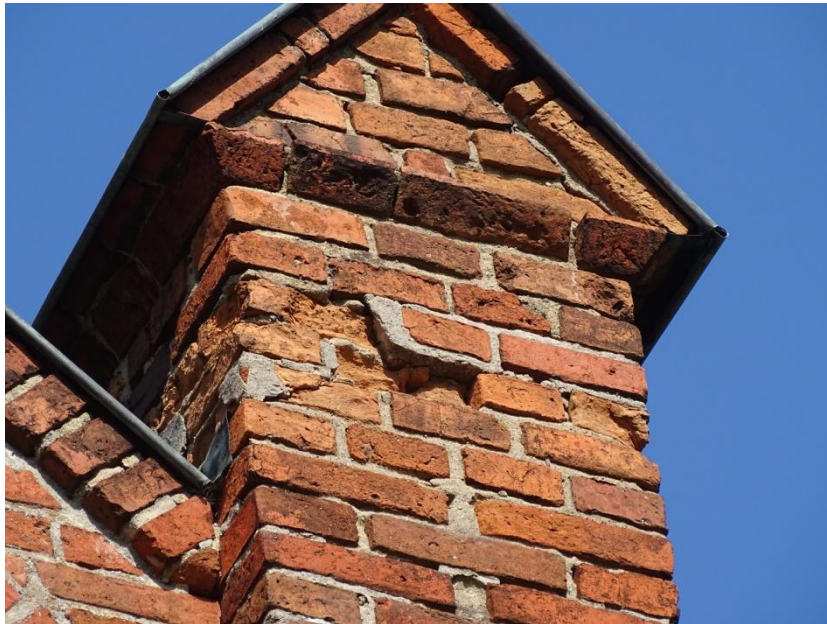
Dezintegracja wierzchnich warstw cegieł na skutek napraw niskonasąkliwą cementową spoiną.

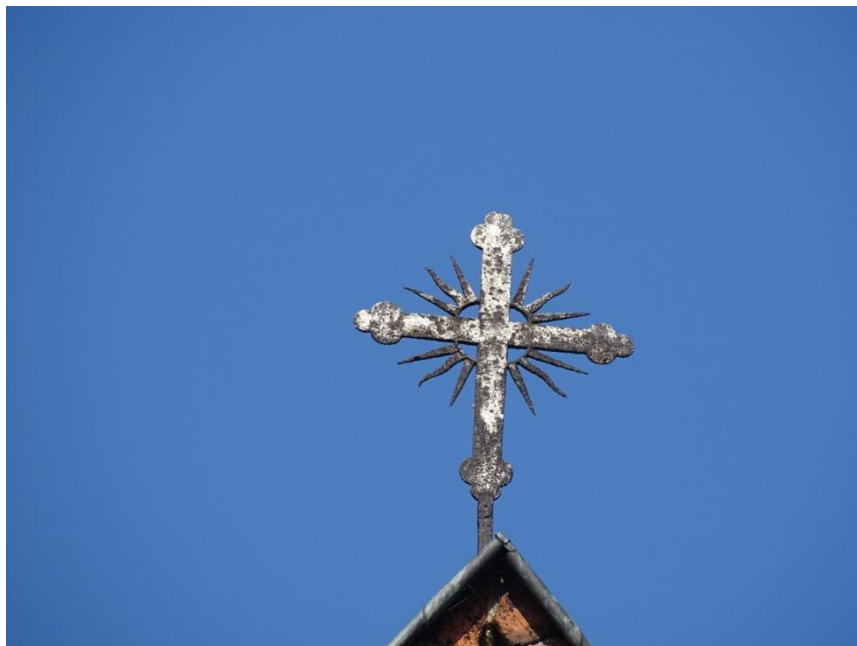
Stan zachowania żeliwnego krzyża na szczycie wieżyczki

- 13.Naprawa metalowych krzyży na szczytach –krzyże zdemontować, oczyścić z produktów korozji przy użyciu, szczotek stalowych, waty stalowej lub mikropiaskarki. Następnie zastosować inhibitor korozji żelaza, 10% roztwór taniny w denaturacie. Następnie zabezpieczyć 3 warstwami lakieru bezbarwnego na bazie metakrylanu metylu 10% w Toluenie. Następnie wprowadzić na gorąco wosk mikrokryształiczny wparcie z benzyną lakową i wypolerować.

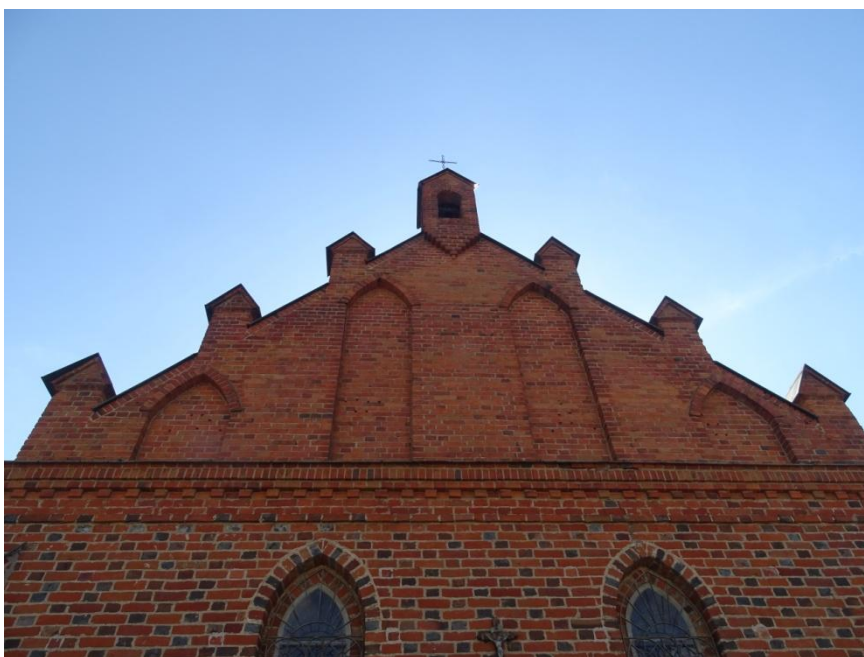
Szczyt wschodni-stan zachowania dość dobry

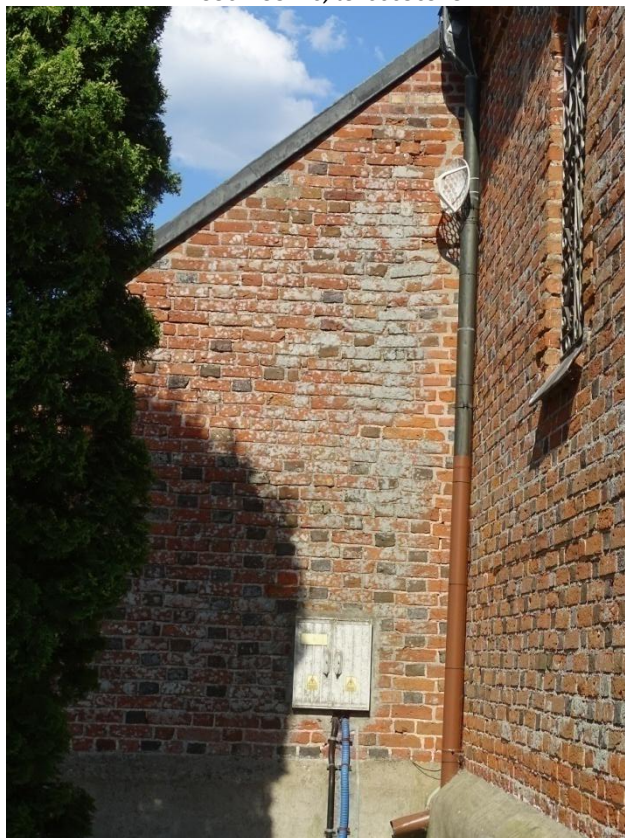
Skupisko porostów na ścianie zakrystii.

3. Czyszczenie fragmentów elewacji przy pomocy pary wodnej pod wysokim ciśnieniem, celem usunięcia zabrudzeń oraz skorupiastych kolonii porostów na ścianie północnej elewacji.

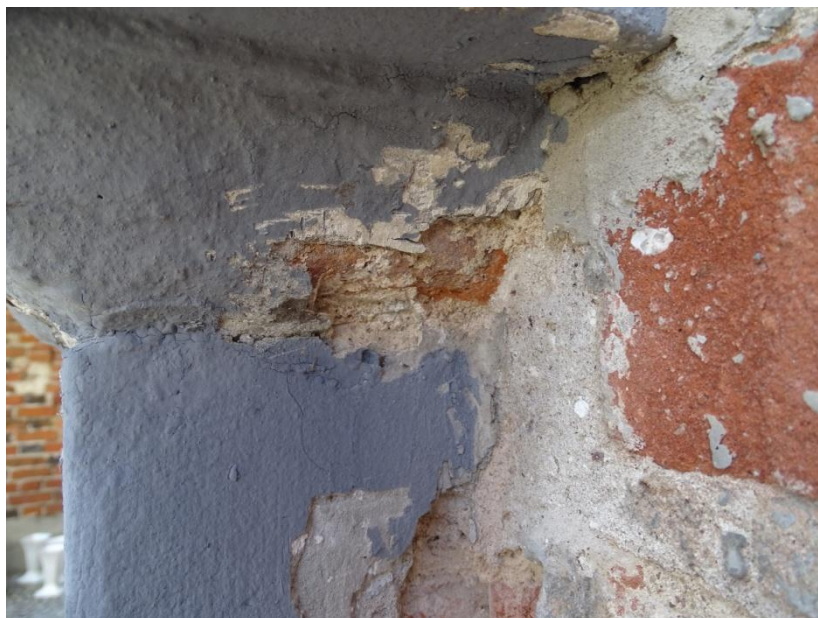
Odkrywka pokazująca sposób wykonania epitaфium i wtórne warstwy tynków .

- 12.Naprawa epitafium na ścianie południowej. Należy ostrożnie usunąć wtórne zaprawy cementowe z powierzchni epitafium a następnie naprawić zaprawą wapienno-trasową z drobnym kwarcowym wypełniaczem dedykowaną do uzupełniania ubytków w zabytkowych piaskowcach i cegle. Pozostałości pierwotnej zaprawy należy wzmocnić preparatem hydrofilnym na bazie tetraetoksylanu. Należy uzupełnić ubytki i odtworzyć profile sztukatorskie zgodnie z pierwotną formą. Należy uważnie przeanalizować przebieg profilu należy zastosować profile o charakterze klasycystycznym. Powierzchnię epitafium pokryć powłoką hydrofobową na bazie tetraetoksylanu w rozpuszczalniku organicznym.

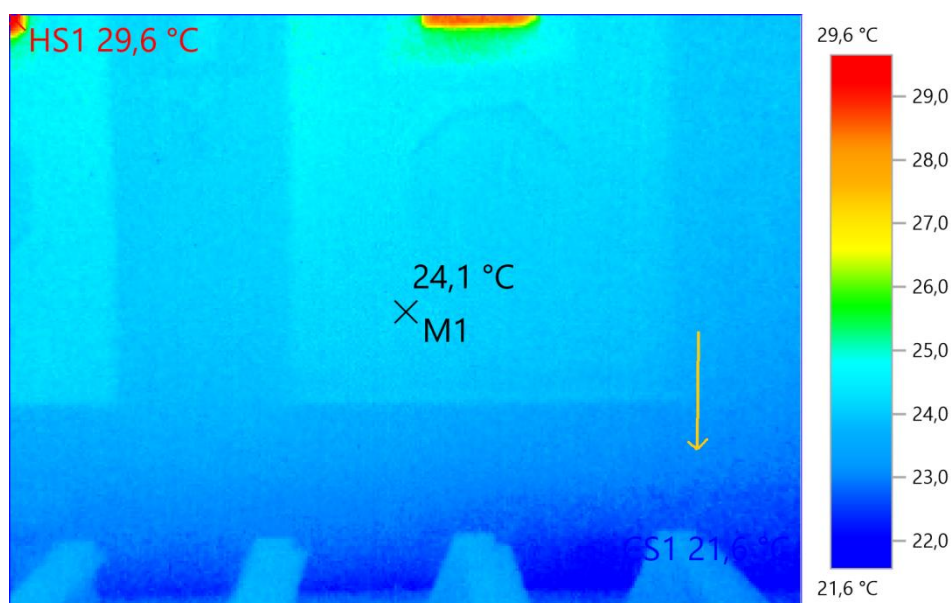
Termogram ściany południowej wnętrza kościoła z wyraźnie widocznym obszarem zawilgocenia (żółta strzałka) w wyniku uszkodzenia cokołu a następnie szczelnego zamknięcia i migracji wody w wyższe partie ściany . Obszar wilgoci znajduje się znacznie wyżej niż w obrębie pozostałych stref przyziemia kościoła.

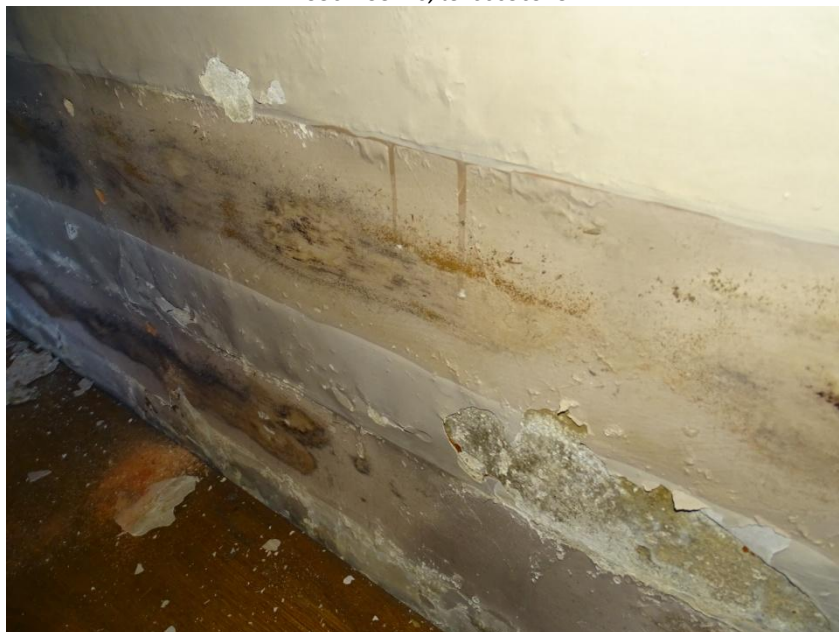
Stan zachowania obszaru ściany wskazanego na termogramie powyżej. Wilgoć spowodowała dezintegrację tynku, odpajanie warstw malarskich oraz nasiloną korozję mikrobiologiczną

3. Dezynfekcja ścian przy użyciu preparatów takich jak w przypadku elewacji.
4. Zastosowanie nowych tynków wapiennych z drobnoziarnistym wypełniaczem kwarcowym. Należy zastosować tynki z systemu WTA przeznaczone do budynków zabytkowych. Naprawa wszelkich uszkodzonych profili wnęk okiennych, portali i gzymsu powinna przebiegać metodami sztukatorskimi, bez stosowania aluminiowych czy plastikowych narożników.

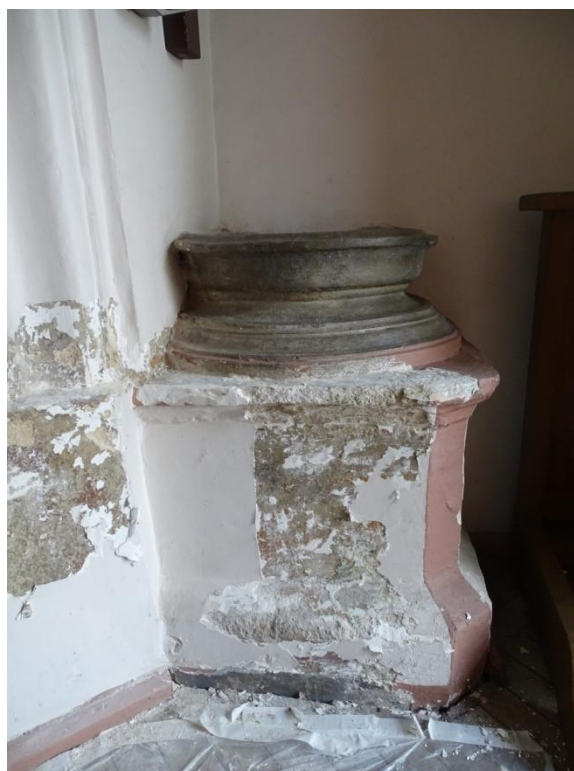
Stan zachowania cokołu kropielnicy po wykonaniu odkrywki. Pod szczelną warstwą zapraw gipsowych i farby emulsyjnej zaobserwowano wtórny tynk wapienny zastosowany do naprawy ubytków w profilach cokołu kropielnicy. Tynk stracił swoją wytrzymałość mechaniczną i uległ dezintegracji. Kropielnica straciła swój pierwotny wygląd oraz dawną wysokość na skutek podniesienia się poziomu posadzki.

6. Konserwacja misy i cokołu kropielnicy w kruchcie. Misę wykonaną z betonu należy oczyścić przy użyciu pary wodnej pod ciśnieniem a następnie przeszlifować ręcznie bardzo drobnym papierem ściernym (1000-4000) na mokro. Usunąć warstwę farby emulsyjnej na obrzeżu misy (przy użyciu pary wodnej oraz skalpeli) delikatnie, nie rysując powierzchni. Następnie należy oczyścić z wtórnych farb i zapraw cokoł kropielnicy. Ubytki uzupełnić zaprawą wapienno-trasową z drobnym wypełniaczem kwarcowym, przeznaczoną do stosowania w obiektach zabytkowych. Profile wyprowadzić metodą sztukarską. Następnie cokoł słać kolorystycznie z misą kropielnicy przy użyciu farb krzemianowych o charakterze laserunkowym. Misę kropielnicy można w końcowym etapie zabezpieczyć powłoką lakierową na bazie metakrylanu metylu 10 % roztwór w rozpuszczalniku organicznym.

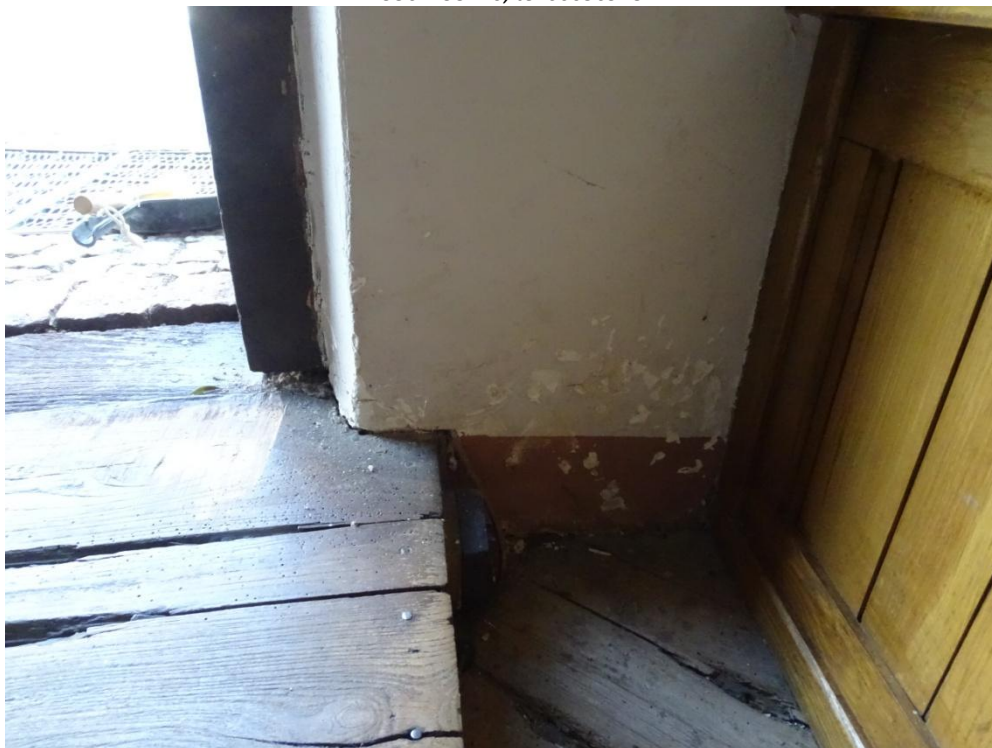
Objawy obecności zwiększonej wilgoci w przyziemiu kruchty

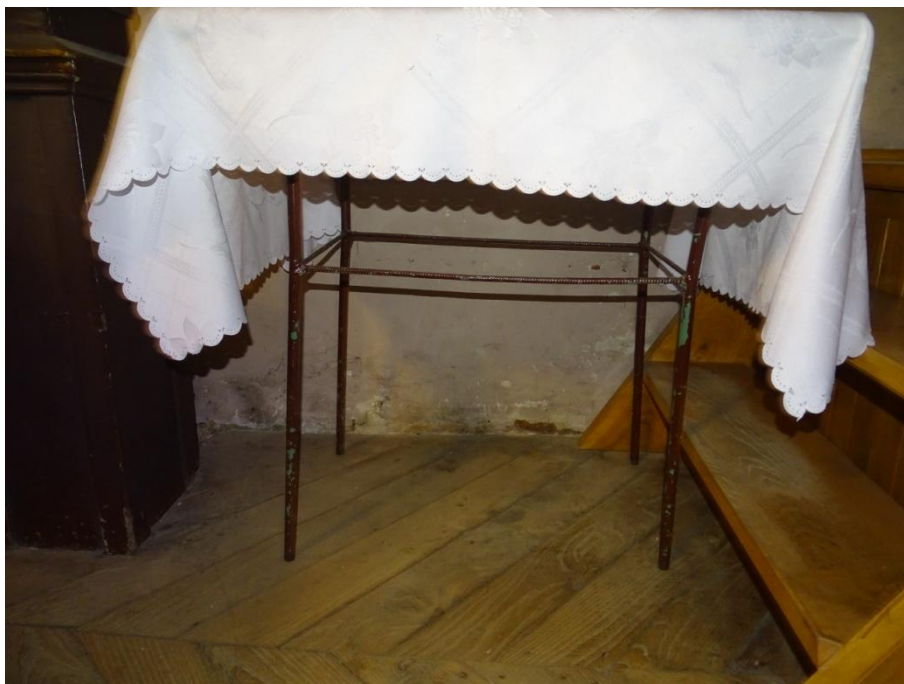
Wilgoć w przyziemiu u ściany południowej przy schodach prowadzących na chór.

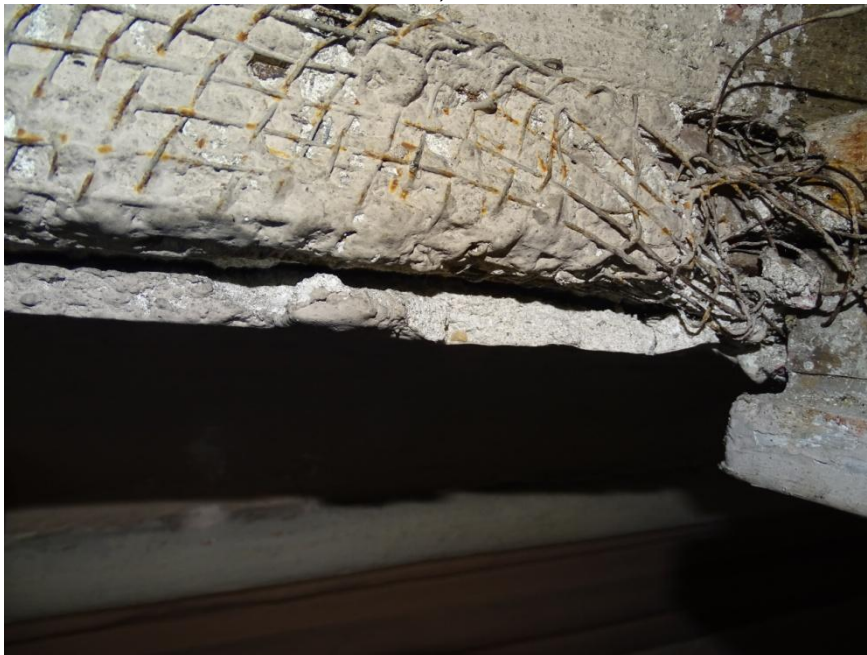
Siatka druciana na której założono tynk wapienny w 1955 roku na drewnianym stropie kościoła.

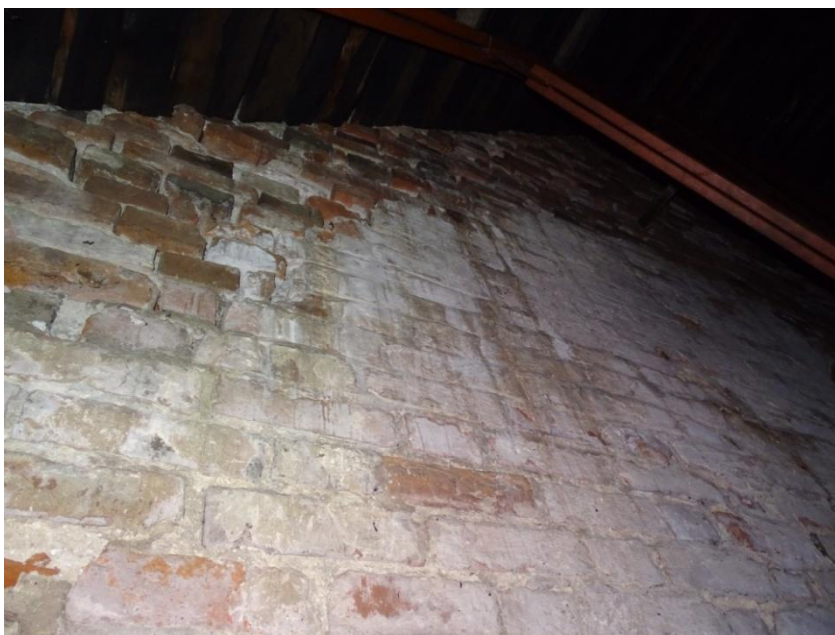
Stan zachowania szczytu zachodniego-widoczne ubytki spoiny i poluzowanie cegieł w górnej partii.

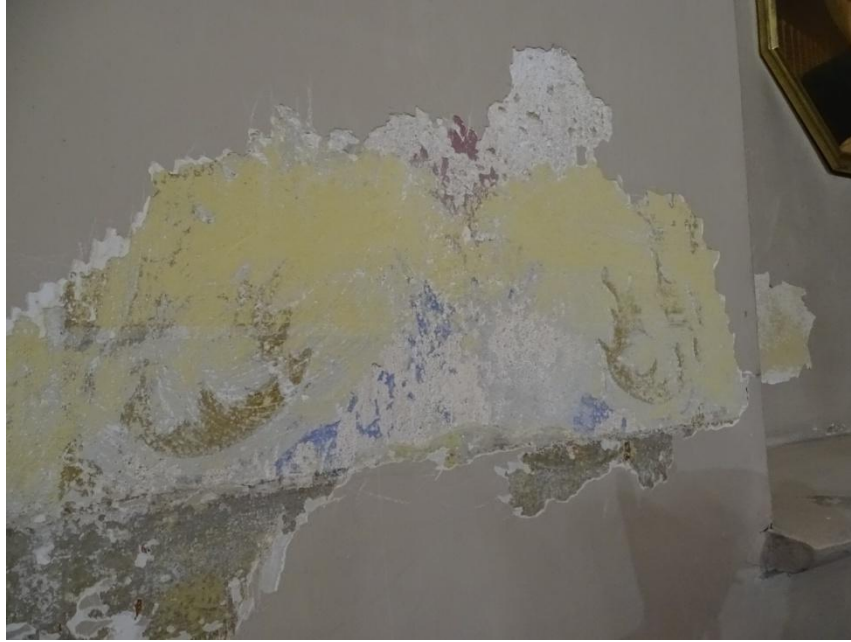
Fragment malowidła w 1955 roku wykonanego przez malarza z Torunia K. Waluka, widoczna zielona lamperia oraz ugrowo, czerwono, niebieskie wzory roślinne wykonane chuda farbą klejową. Stan zachowania malowidła jest zły, warstwy malarskie osypują się i kruszą. Zastosowana technika jest bardzo nietrwała.

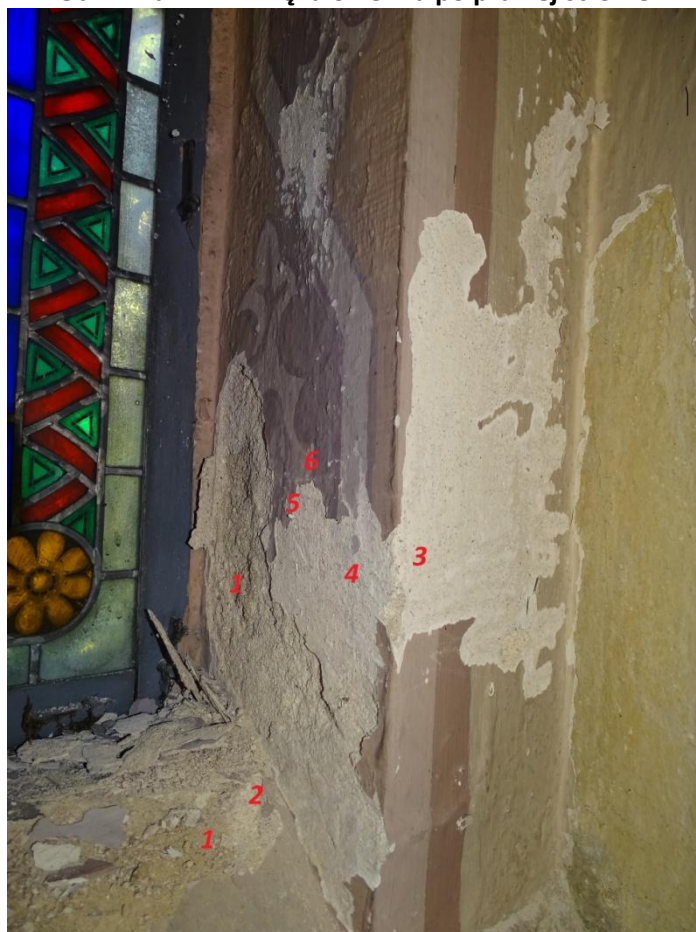
Odkrówka nr 1 –wnęka okienna po prawej stronie

Obserwacja : w obrębie wnęki okiennej zaobserwowano tynk wapienny o bardzo małej wytrzymałości mechanicznej i w znacznym stopniu dezintegracji, na który nałożono jasny tynk wapienny, warstwę wyrównującą a następnie jasnofioletową warstwę malarską. Na tej warstwie znajduje się kolejna warstwa cienkowarstwowa , prawdopodobnie gips modyfikowany a na nie współczesna warstwa malarska w różnych walmach fioletu.

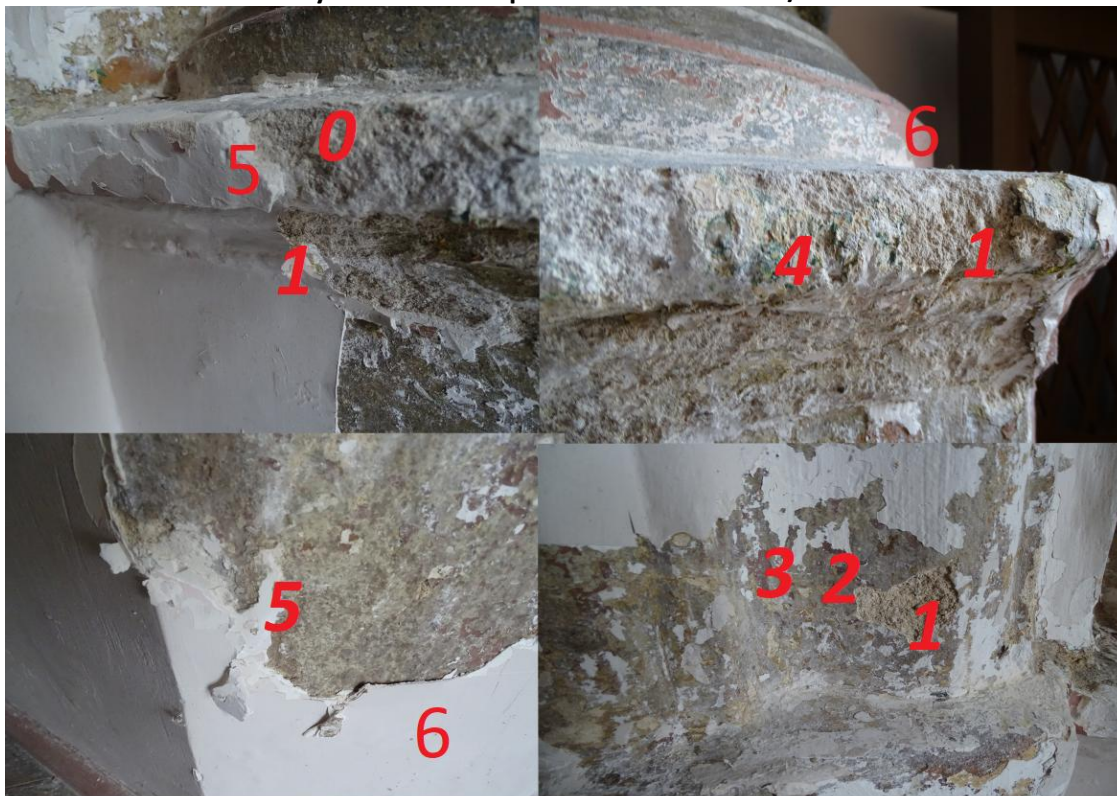
Odkrywka nr 13 –kropielnica w kruście XIX/ XX w.

Obserwacja: Misa kropielnicy została wykonana z betonu, natomiast jej profilowaną podstawę wymodelowano w zaprawie wapiennej, o jasnougrowym zabarwieniu i niskiej wytrzymałości mechanicznej, która uległa silnej degradacji. Na warstwy zdegradowanej zaprawy nałożono warstwy malarskie, pierwszą z nich jest ciemnozielona, gruba warstwa farby klejowej, zaś kolejne prawdopodobnie olejne warstwy malarskie zakładano bezpośrednio na ubytki profili kropielnicy, farby te w kolorach: czerwony, intensywnie zielony i żółty. Następnie zastosowano warstwę naprawczą, prawdopodobnie tynk gipsowy, którym w uproszczony sposób uzupełniono ubytki profili kropielnicy. Na tej warstwie znajduje się warstwa malarska w kolorze białym z brunatno czerwonymi pasami o charakterze szczelnej emulsji.
