**PROGRAM PRAC KONSERWTORSKICH ORAZ BADANIA KONSERWATORSKIE ELEMENTÓW KOŚCIOŁA
PW. ŚW. KATARZYNY W RADZIKACH DUŻYCH GMINA WĄPIELSK.**

TORUŃ CZERWIEC 2024

ZAMAWIAJĄCY:

Parafia św. Katarzyny w Radzikach Dużych ,
Radziki Duże 33,87-337 Wąpielsk,
NIP: 8781524675
Reprezentowana przez proboszcza parafii:
Ks. Jacka Dudkiewicza

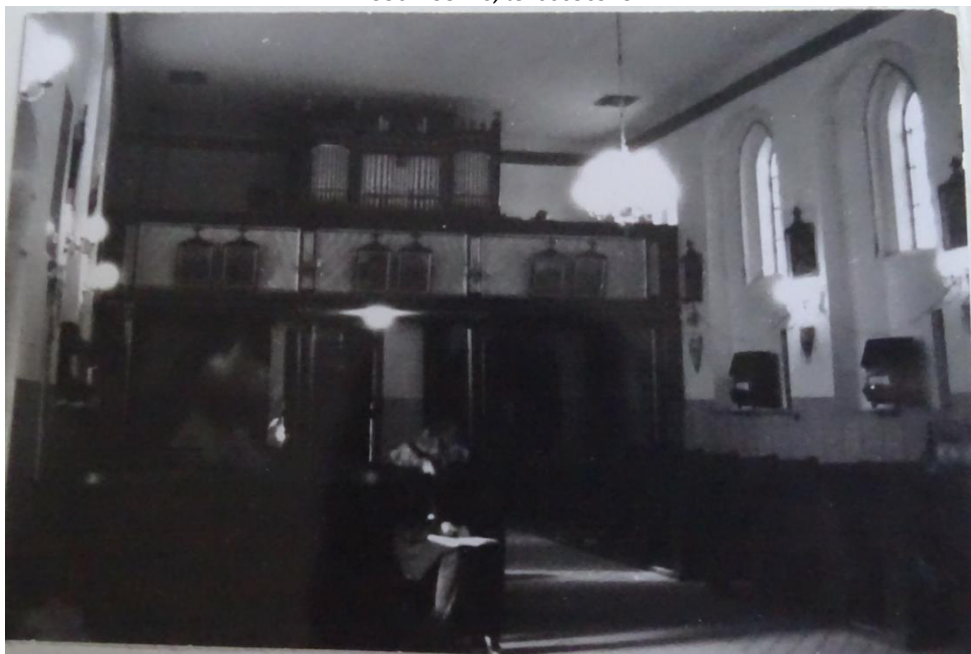
Widok na empore chórową i wtórną olejną polichromię lamperii oraz chóru. 1995 rok. Fot. K. Namysłowska.

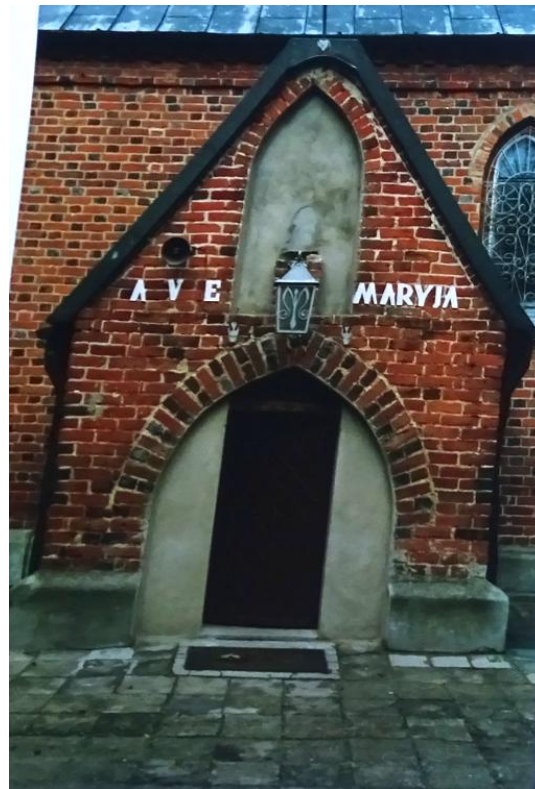
Elewacja południowa, kruchta. Widoczna wtórna nawierzchnia z płyt betonowych oraz cementowy cokół. Stan z października 1999 roku. Fot. S.A. Kamiński.

4. Należy usunąć zaprawę cementową w obrębie całego cokołu świątyni. Należy oczyścić (parą wodną pod ciśnieniem), zdezynfekować, a następnie naprawić ceglany cokół : cegły których ubytki przekraczają powyżej 40% powierzchni należy ostrożnie wykuć i zastąpić cegłą o właściwościach fizyko mechanicznych zbliżonych do właściwości cegły średniowiecznej, czyli wytrzymałość na ściskanie 6-9 MPa, nasiąkliwość po 24 h 9-16 %. Podciąganie kapilarne na wysokość 5 cm w czasie od 20-60 min. Wymiary takie jak cegła gotycka 30cm/7,5 cm/14 cm. Zaprawa do spoinowania ubytków fugi powinna mieć niższą nasiąkliwość niż zastosowana cegła. Można stosować zaprawy gotowe wapienno -trasowe przeznaczone do spoinowania zabytkowych murów ceglanych. W razie potrzeby scalić kolorystycznie, miejscowo, cegły pierwotne z nowymi za pomocą farb krzemianowych o charakterze laserunkowym. Cokół należy poddać hydrofobizacji preparatem na bazie tetraetoksyilanu w rozpuszczalniku organicznym.

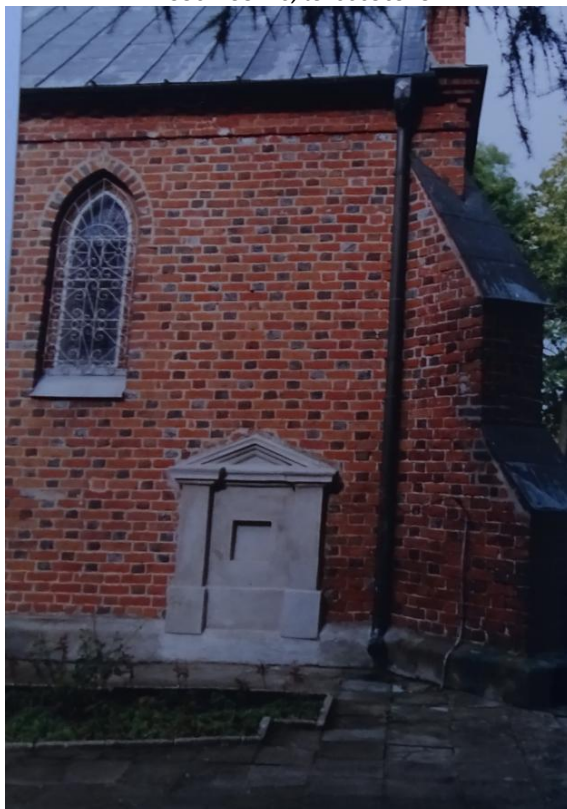
Elewacja południowa z murowanym epitafium. Październik 1999 r. Fot. S.A. Kamiński.

- 12.Naprawa epitafium na ścianie południowej. Należy ostrożnie usunąć wtórne zaprawy cementowe z powierzchni epitafium a następnie naprawić zaprawą wapienno-trasową z drobnym kwarcowym wypełniaczem dedykowaną do uzupełniania ubytków w zabytkowych piaskowcach i cegle. Pozostałości pierwotnej zaprawy należy wzmocnić preparatem hydrofilnym na bazie tetraetoksylanu. Należy uzupełnić ubytki i odtworzyć profile sztukatorskie zgodnie z pierwotną formą. Należy uważnie przeanalizować przebieg profilu należy zastosować profile o charakterze klasycystycznym. Powierzchnię epitafium pokryć powłoką hydrofobową na bazie tetraetoksylanu w rozpuszczalniku organicznym.

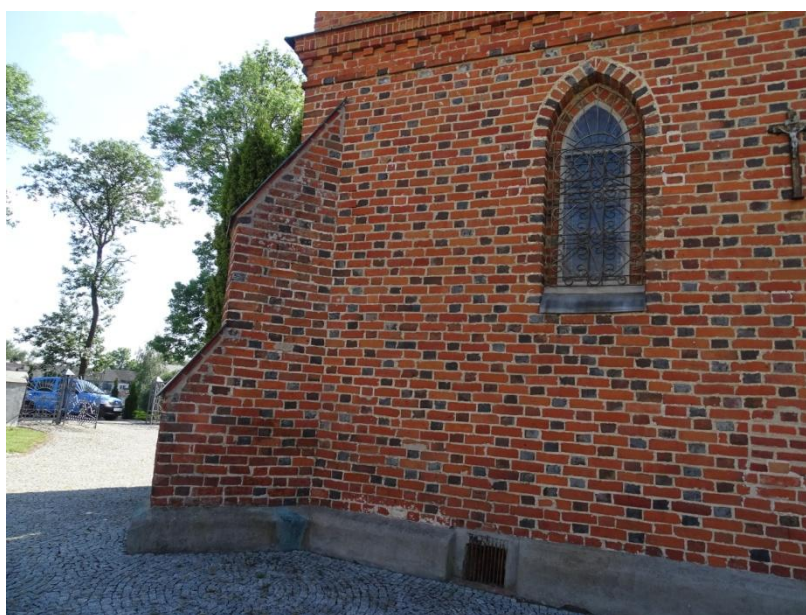
Otwór wentylacyjny na elewacji wschodniej na poziomie chodnika.

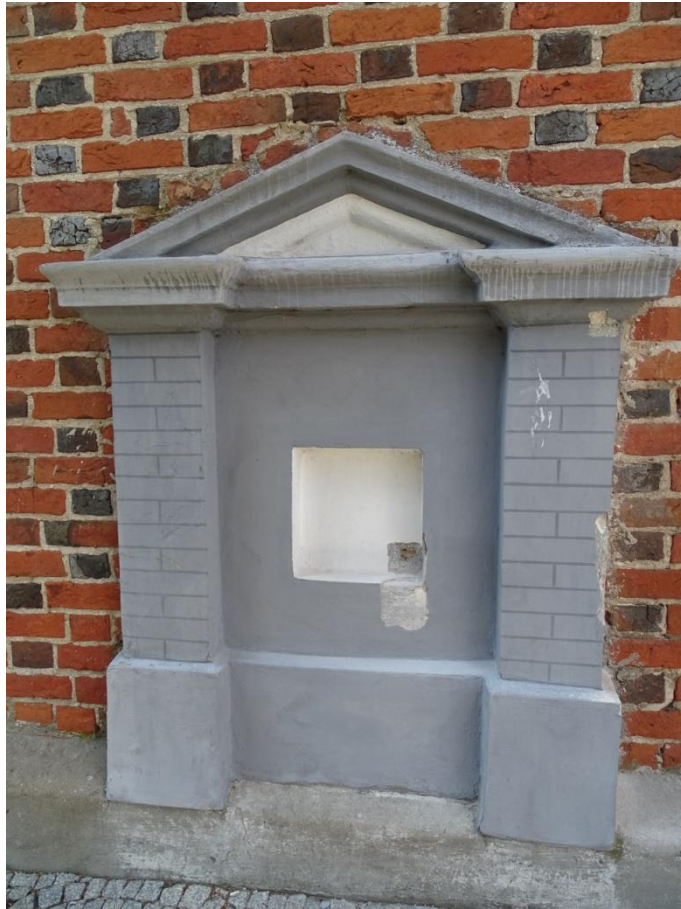
Epitaфium w formie portyku z tympanonem na ścianie południowej elewacji. Przełom XIX i XX wieku.

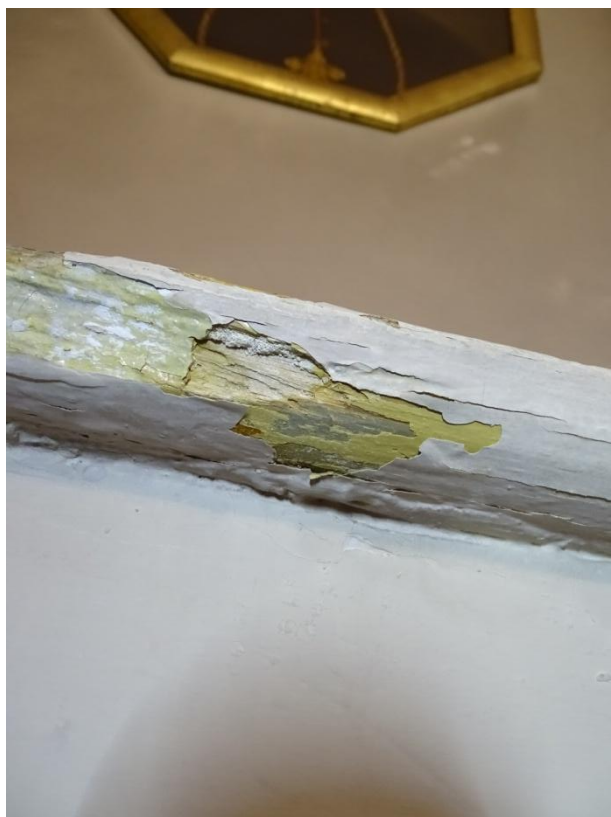
Stan zachowania parapetu wnętrza okiennej.

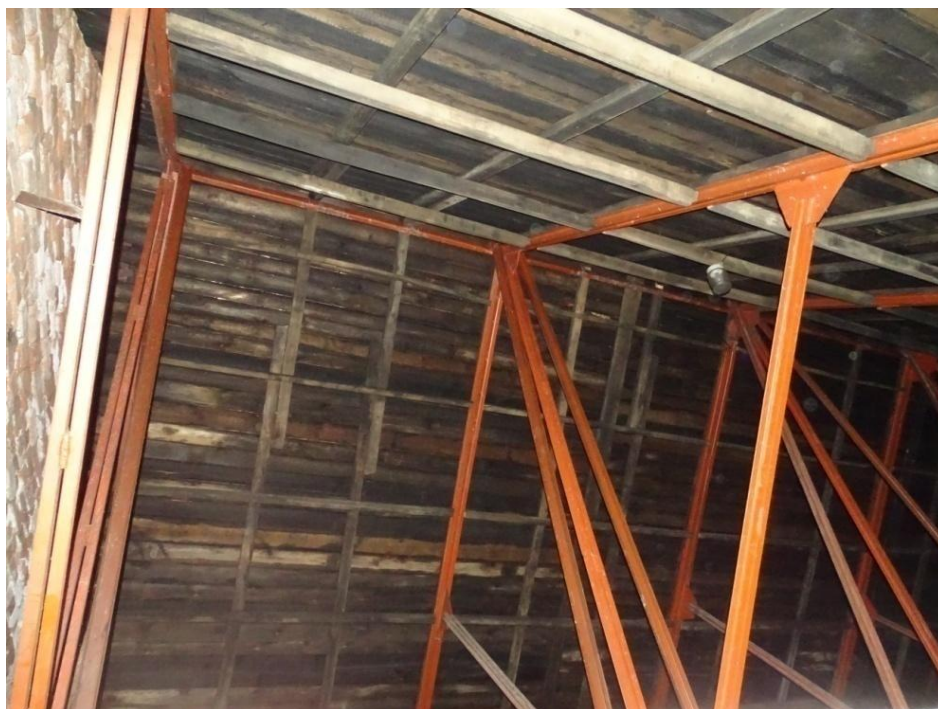
Stan zachowania konstrukcji stalowej więźby dachowej z 1979 roku.

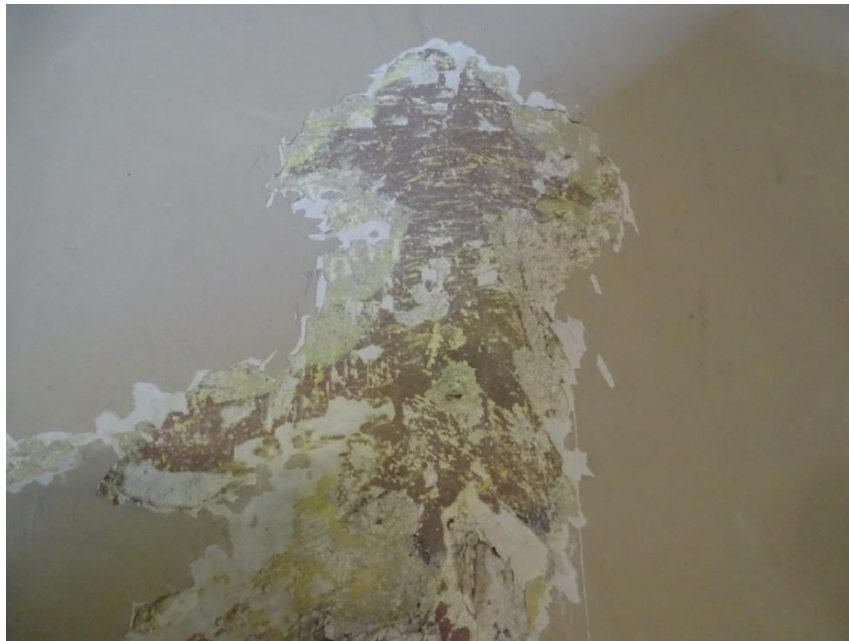
Kolejny fragment malowidła K. Waluka . Czerwony roślinny ornament, zlokalizowany powyżej kinkietu.

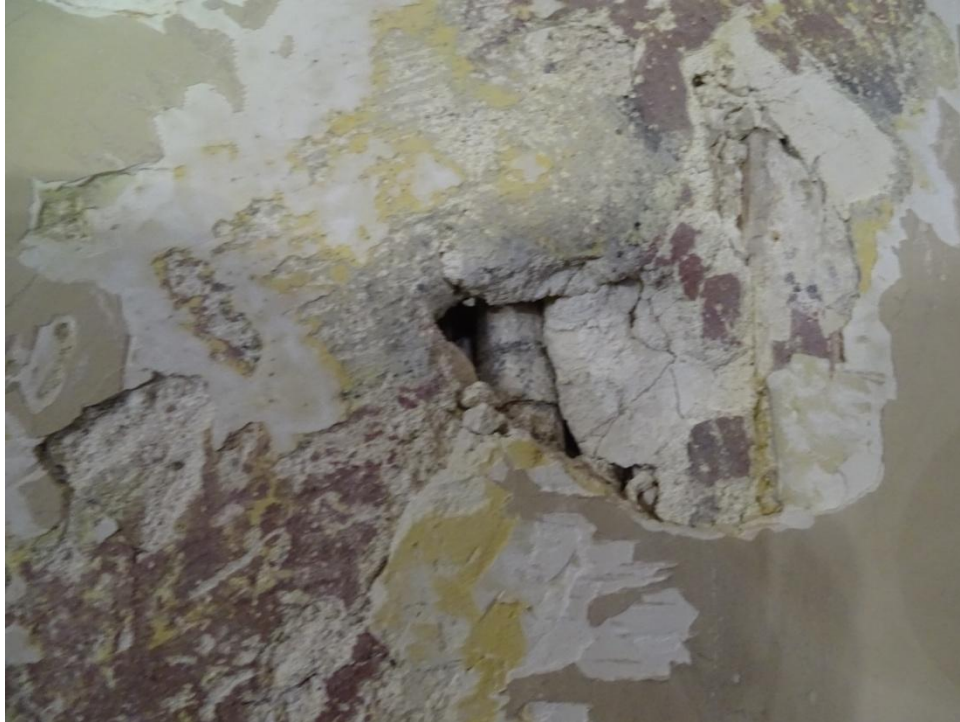
Malowidło z 1955 roku wykonano na tynku założonym wtórnie na kable elektryczne, widoczny przewód elektryczny w ścianie z lat 50 tych XX wieku.

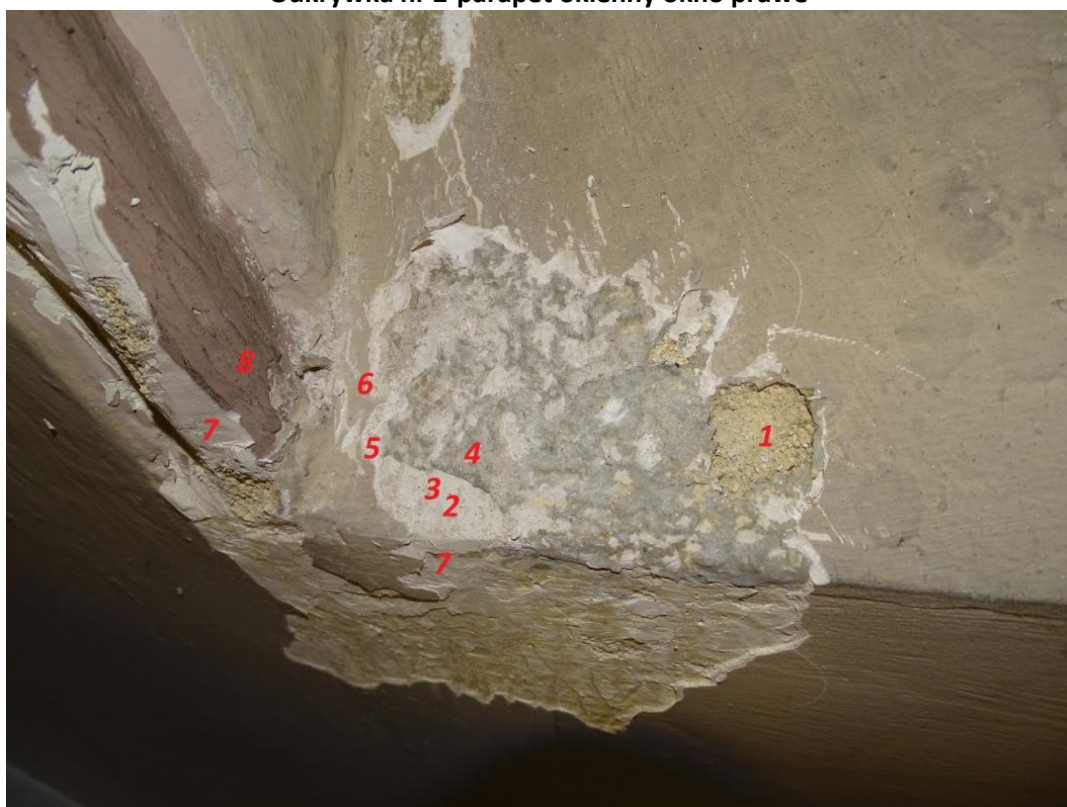
Odkrywka nr 2-parapet okienny okno prawe

Nr warstwy	Faza chronologiczna	Datowanie	Charaktrystyka	Kolor
1	I	1893r.	Tynk wapienny	jasnougrowy
2	II	1955r	Tynk wapienny	jasny
3	II	1955r	Warstwa wyrównawcza	biały
4	II	1955r	Warstwa malarska	ciemnozielony
5	III	II poł XX wieku	Warstwa wyrównawcza	biały
6	III	II poł XX wieku	Warstwa malarska	jasnobeżowa
7	IV	1999r	Warstwa wyrównawcza	biały
8	IV	1999r	Warstwa malarska	fiolet

Obserwacja: w obrębie parapetu zaobserwowano jasnougrowy tynk wapienny o bardzo niskiej wytrzymałości mechanicznej o znacznym stopniu zdeintegrowania na który nałożono tynk wapienny z wypełniaczem kwarcowym a następnie warstwę wyrównawczą. Na tej warstwie znajduje się gruba warstwa farby w kolorze ciemnozielonym, następnie cienkowarstwowa warstwa wyrównawcza, na której jest kolejna warstwa malarska w kolorze jasnobeżowym. Ostatnie warstwy to tynk wyrównawczy gipsowy, stanowiący również materiał do wymodelowania półwałka wnęki, a na niej warstwa malarska w kolorze fioletowym.

Wnioski: nie zaobserwowano pierwotnych warstw malarskich

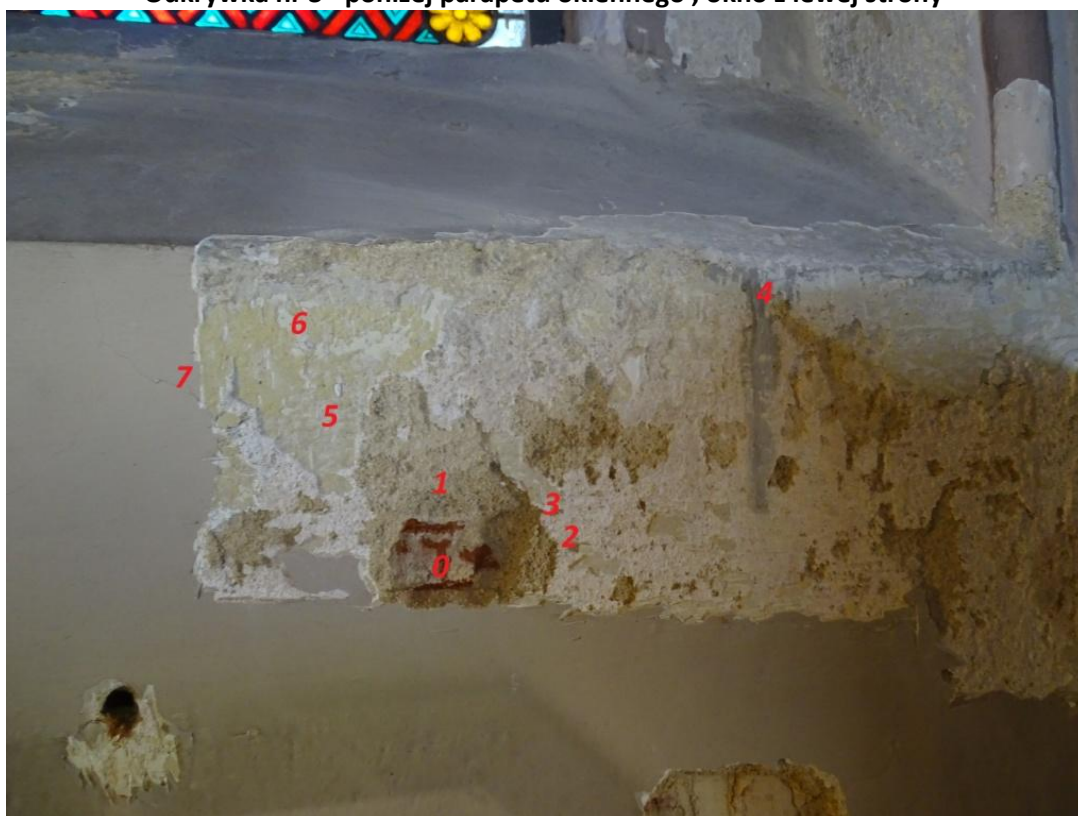
Odkrywka nr 3 –poniżej parapetu okiennego , okno z lewej strony

Nr warstwy	Faza chronologiczna	Datowanie	Charakterystyka warstwy	Kolor
0	I	Poł. XIV wieku	Mur ceglany	-----
1	II	1893r	Tynk wapienny	jasnougrowy
2	III	1955r	Tynk wapienny	jasny
3	III	1955r	Warstwa wyrównawcza	biały
4	III	1955r	Warstwa malarska	zielona
5	IV	II poł. XX wieku	Warstwa malarska	żółta
6	V	1999r	Warstwa wyrównawcza	biała
7	V	1999r	Warstwa malarska	beżowa

Obserwacja : na murze ceglany zaobserwowano warstwę ok. 150 mm tynku o zabarwieniu biało ugrowym o znacznym stopniu dezintegracji na który nałożono warstwę tynku wapiennego ok. 4 mm a następnie gipsowa lub wapienną warstwę wyrównawczą w kolorze białym Na tak przygotowane podłoże nałożono grubą zieloną warstwę malarską w obrębie parapetu jest to warstwa klejowa, założona bardzo niestarannie, widoczny jest zaciek po prawej stronie odkrywki. Kolejna warstwa malarska jest to chuda klejowa żółta powłoka. Na niej znajduje się kolejna warstwa wyrównawcza, prawdopodobnie gipsowa a na niej warstwa malarska w kolorze beżowym o charakterze emulsyjnym.

Wnioski: na ceglany gotyckim murze nie stwierdzono warstw pierwotnych tynków ani pierwotnych warstw malarskich

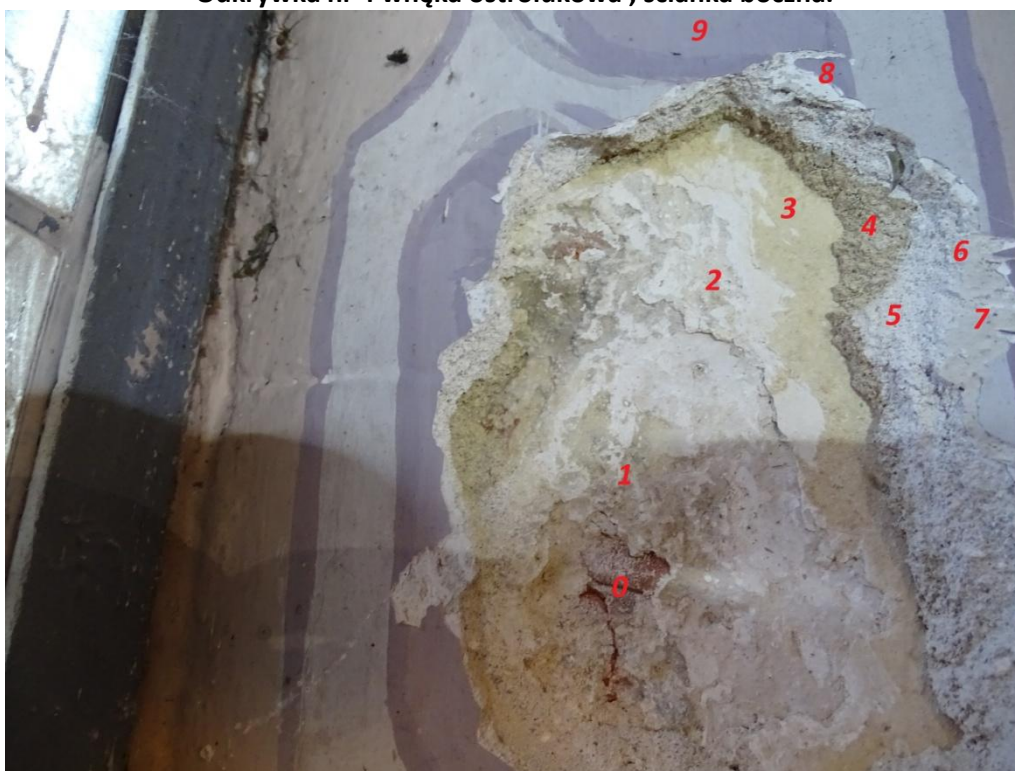
Odkrywka nr 4 wnętrza ostrołukowa , ścianka boczna.

Nr warstwy	Faza chronologiczna	Datowanie	Charakterystyka	Kolor
0	I	Poł. XIV wieku	Mur ceglany	-----
1	I	Poł. XIV wieku	Pobiała wapienna	biały
2	II	XVIII ?	Pobiała wapienna	biały
3	II	XVIII ?	Warstwa malarska	Jasnougrowa
4	III	1893r	Tynk wapienny	jasnougrowy
5	IV	1955r	Tynk wapienny	jasny
6	IV	1955r	Warstwa wyrównawcza	jasna
7	IV	1955r	Warstwa malarska	Jasny beż
8	V	1999r	Warstwa wyrównawcza	biała
9	V	1999r	Warstwa malarska	fioletowa

Obserwacja: na powierzchni gotyckiego muru ceglanoego zaobserwowano grubą warstwę pobiału wapiennej, której powierzchnia pokryta jest luźnymi warstwami brudu. Warstwa ta ma ok. 3 mm grubości. Na jej powierzchni zaobserwowano drugą warstwę pobiału wapiennej lub gipsowej, o niewielkiej adhezji do warstwy poprzedniej, na niej widoczna jest jasnobeżowa chuda warstwa malarska. Kolejną warstwę stanowi tynk o zabarwieniu jasnougrowym o dużym stopniu dezintegracji, grubości ok. 5 mm, taki jak w innych badanych miejscach występuje bezpośrednio na murze ceglanym. Na tym tynku znajduje się ok. 1 cm warstwa tynku wapiennego o barwie bardzo jasnej, na nim warstwa wyrównawcza, a na niej jasnobeżowa chuda warstwa malarska. Ostatnią warstwę stanowi gipsowa warstwa wyrównawcza a na niej fioletowa warstwa malarska o charakterze emulsyjnym.

Wnioski: Bezpośrednio na powierzchni muru ceglanoego w obrębie ścianki bocznej ostrołukowej wnęki okiennej zaobserwowano warstwę pobiału wapiennej prawdopodobnie z okresu gotyku. Warstwa ta jest bardzo zdeintegrowana i na jej powierzchni nie zaobserwowano pierwotnych warstw malarskich.

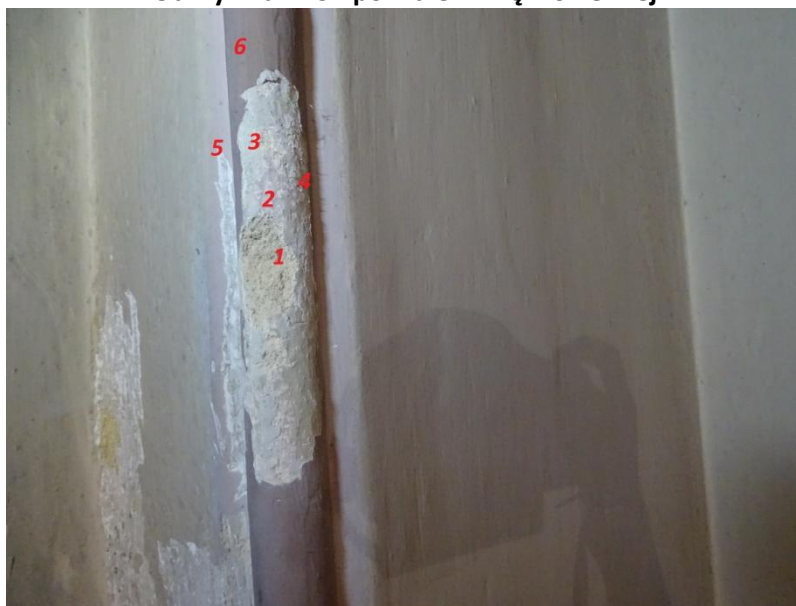
Odkrywka nr 5 –półwałek wnęki okiennej

Nr warstwy	Faza chronologiczna	Datowanie	Charakterystyka warstwy	Kolor
1	I	1893r	Tynk wapienny	jasnougrowy
2	II	1955r	Warstwa wyrównawcza	biała
3	II	1955r	Warstwa malarska	jasnozielony
4	III	II poł XX wieku	Warstwa malarska	jasnoróżowy
5	IV	1999r	Warstwa wyrównawcza	biały
6	IV	1999r	Warstwa malarska	fiolet

Obserwacja: na profilu w formie półwałka w ostrołukowej wnęcie okiennej zaobserwowano tynk wapienny z wypełniaczem kwarcowym, o bardzo dużej porowatości i zabarwieniu jasnougrowym. Na jego powierzchni znajduje cienka warstwa wyrównawcza, prawdopodobnie gipsowa a na niej jasnozielona warstwa malarska. Bezpośrednio na tej warstwie znajduje się kolejna chuda warstwa malarska o zabarwieniu jasnoróżowym. Kolejną warstwą jest warstwa wyrównawcza i ostatnia warstwa malarska w kolorze fioletowym.

Wnioski: profil wymodelowano w zaprawie wapiennej o jasnougrowym zabarwieniu. Nie stwierdzono pierwotnej warstwy malarskiej.

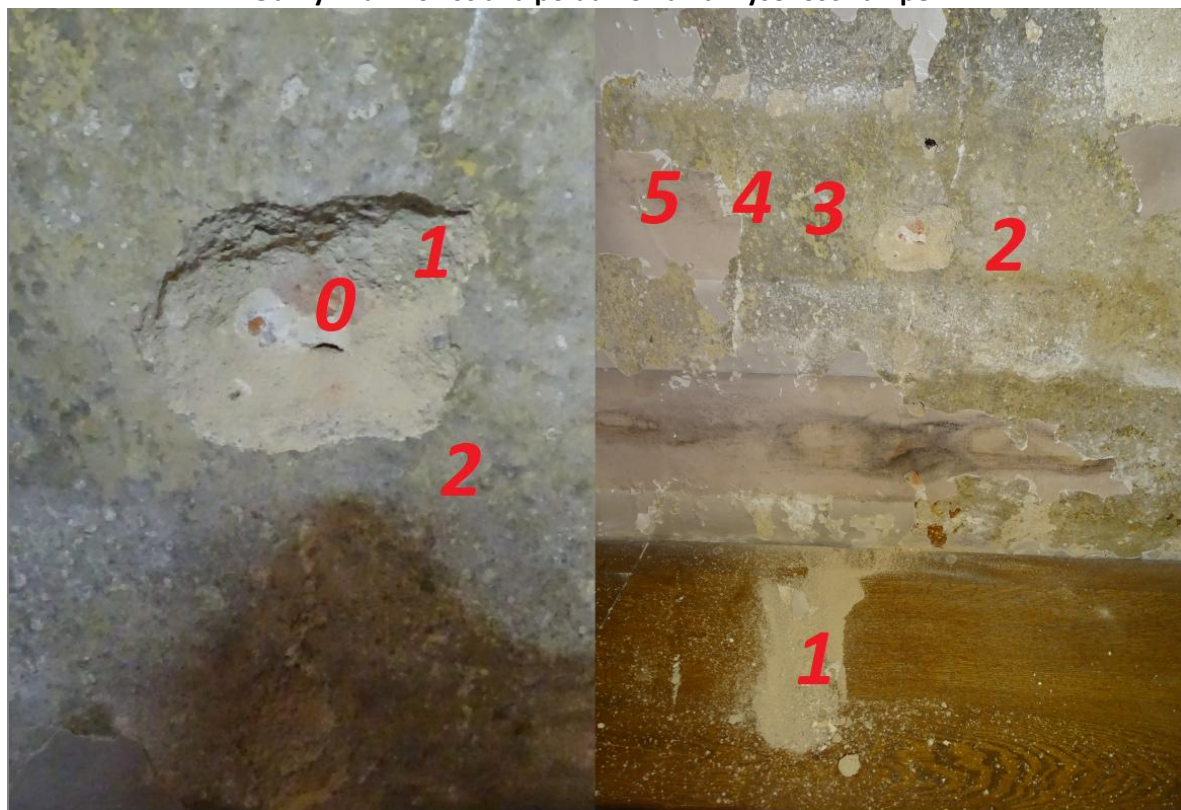
Odkrywka nr 6 –ściana południowa na wysokości lamperii

Nr warstwy	Faza chronologiczna	datowanie	Charakterystyka warstwy	Kolor
0	I	Poł. XIV w	Mur ceglany	-----
1	II	1893r	Tynk wapienny	jasnougrowy
2	III	1955r	Warstwa malarska	ciemnozielony
3	IV	II poł. XX wieku	Warstwa malarska	jasnozielony
4	V	1999r	Warstwa wyrównawcza	biały
5	V	1999r	Warstwa malarska	fioletowy

Obserwacja :Na powierzchni muru ceglanoego zaobserwowano warstwę tynku o grubości ok. 150 mm o zabarwieniu jasnougrowym, o znacznym stopniu dezintegracji który miejscami kompletnie utracił swoje właściwości i wysypuje się ze ścian jak widać na zdjęciu powyżej. Na jego powierzchni zaobserwowano grubą warstwę klejowej warstwy malarskiej o dość dużej szczelności, na niej zaobserwowano pozostałości olejnej warstwy malarskiej zastosowanej przed 1995 rokiem, w poziomie lamperii. Kolejna warstwa jest warstwą wyrównawczą z 1999r , prawdopodobnie gipsową a następnie warstwa malarska w kolorze fioletowym o charakterze emulsyjnym.

Wnioski: W obszarze lamperii nie zaobserwowano pierwotnych warstw wypraw tynkarskich ani powłok malarskich.

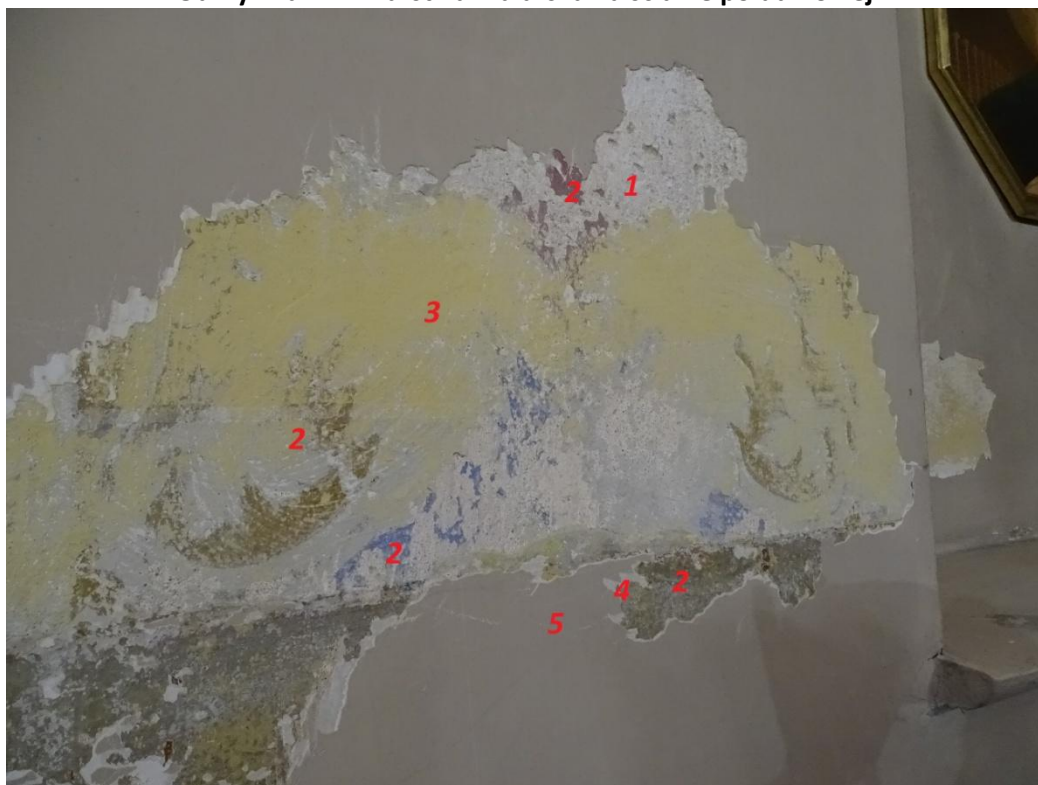
Odkrywka nr 7-warstwa malarska na ścianie południowej

Nr warstwy	Faza chronologiczna	datowanie	Charakterystyka warstwy	kolor
1	I	1955r	Tynk wapienny	biały
2	I	1955r	Warstwa malarska	Ugier, czerwień, błękit , ciemnazieleni
3	II	II poł. XX wieku	Warstwa malarska	żółty
4	III	1999r	Warstwa wyrównawcza	biała
5	III	1999r	Warstwa malarska	fioletowa

Obserwacja: na powierzchni tynku wapiennego zaobserwowano wielobarwną warstwę malarską wykonaną w technice klejowej, o bardzo niskiej adhezji do tynku, stan zachowania warstwy jest bardzo zły, jedynie zielona lamperia charakteryzuje się większą wytrzymałością, prawdopodobnie została wzmocniona dodatkową powłoką spoiwa o nieznanych właściwościach.

Wnioski: warstwa malarska znajduje się na tynku założonym w 1955 roku jest to dekoracja wykonana przez malarza K. Waluka w 1955 roku.

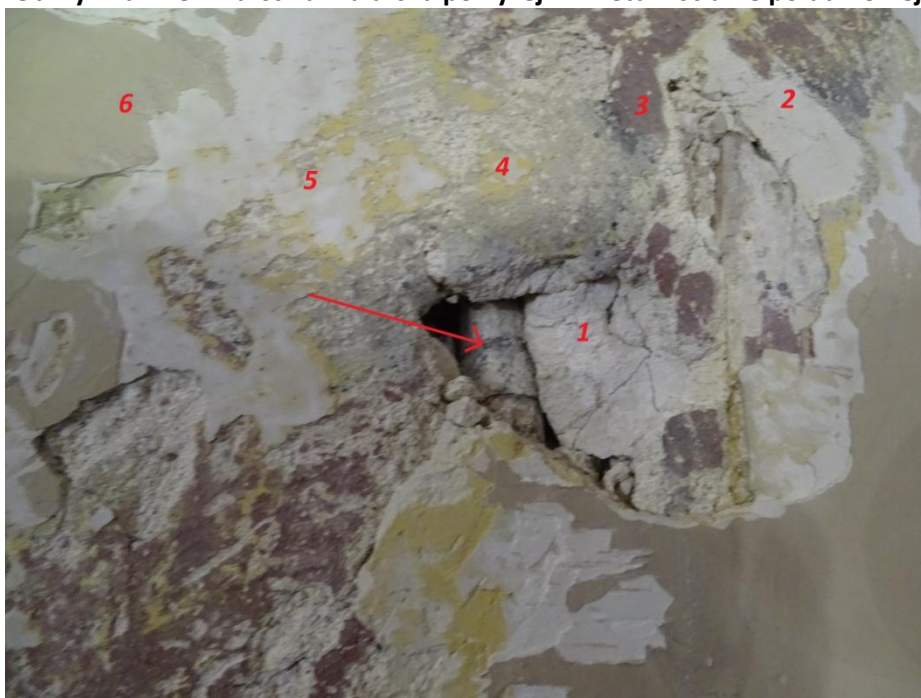
Odkrywka nr 8 –warstwa malarska powyżej kinkietu n ścianie południowej

Nr warstwy	Faza chronologiczna	datowanie	Charakterystyka warstwy	kolor
1	I	1955r	Tynk wapienny	jasny
2	I	1955r	Warstwa wyrównawcza	biała
3	I	1955r	Warstwa malarska	Czerwień
4	II	II poł. XX wieku	Warstwa malarska	żółta
5	III	1999r	Warstwa wyrównawcza	biały
6	III	1999r	Warstwa malarska	beżowy

Obserwacja: na powierzchni tynku wapiennego znajduje się warstwa wyrównawcza gipsowa lub wapienna a na niej warstwa malarska w postaci ornamentu roślinnego w kolorze czerwonym. Tynk został założony na instalację elektryczną, jest to tynk z 1955 roku zaś dekoracja malarska wykonana przez malarza K. Waluka z Torunia. Na powierzchni tej warstwy malarskiej znajduje się kolejna żółta, jednolita warstwa powłoka malarska a na niej warstwa wyrównawcza, prawdopodobnie gipsowa oraz ostatnia warstwa malarska w kolorze beżowym.

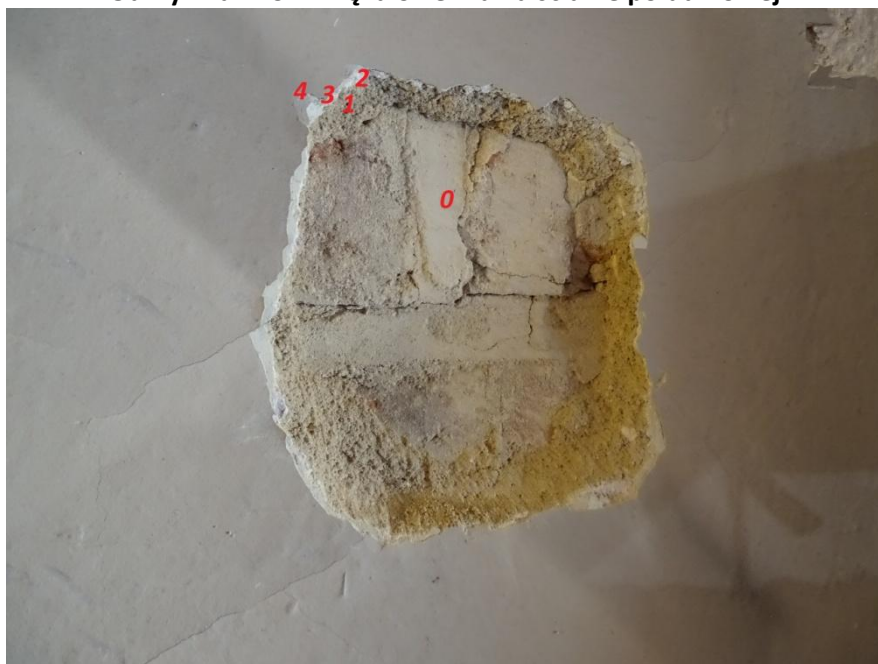
Odkrywka nr 9 –wnęka okienna na ścianie południowej

Obserwacja: na powierzchni muru ceglanego zaobserwowano 10mm warstwę tynku o zabarwieniu jasnougrowym i obniżonej wytrzymałości mechanicznej. Kolejną warstwą jest tynk wapienny założony cienką warstwą ok. 2 mm oraz kolejna cienkowarstwowa warstwa wyrównawcza, prawdopodobnie gips a na niej szczelna i gruba warstwa malarska o charakterze emulsyjnym w kolorze beżowym.

Wnioski: na murze ceglanym nie zaobserwowano pierwotnych wypraw tynkarskich oraz pierwotnych warstw malarskich.

3. Dezynfekcja ścian przy użyciu preparatów takich jak w przypadku elewacji.
4. Zastosowanie nowych tynków wapiennych z drobnoziarnistym wypełniaczem kwarcowym. Należy zastosować tynki z systemu WTA przeznaczone do budynków zabytkowych. Naprawa wszelkich uszkodzonych profili wnęk okiennych, portali i gzymsu powinna przebiegać metodami sztukatorskimi, bez stosowania aluminiowych czy plastikowych narożników.

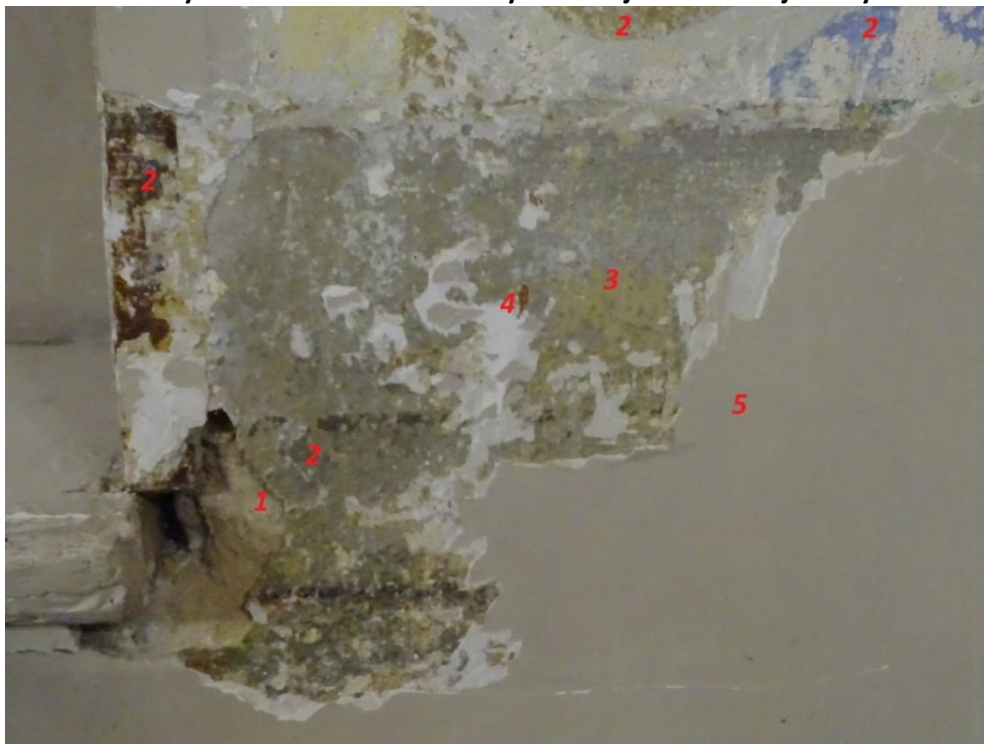
Odkrywka nr 10-narożnik blendy okiennej okna z lewej strony

Obserwacja: w narożniku blendy okiennej w okolicy parapetu drewnianego zaobserwowano tynk wapienny o zabarwieniu jasnougrowym, o znacznym stopniu dezintegracji. Na jego powierzchni znajduje się mocna klejowa warstwa malarska o zabarwieniu ciemnozielonym, spełniająca funkcję lamperii. Na jej powierzchni znajdują się pasy w ciemnym kolorze na wysokości parapetu a także nieco powyżej. Z tej samej fazy chronologicznej pochodzą pozostałości malowidła w kolorze kobaltowo-niebieskim i ugrowym a także stalowy narożnik. Kolejną warstwą są pozostałości olejnej warstwy malarskiej w kolorze oliwkowozielonym, zaś na niej występuje współczesna warstwa wyrównawcza i beżowa emulsyjna warstwa malarska.

Wnioski: nie zaobserwowano pierwotnych wypraw tynkarskich ani pierwotnych warstw malarskich.

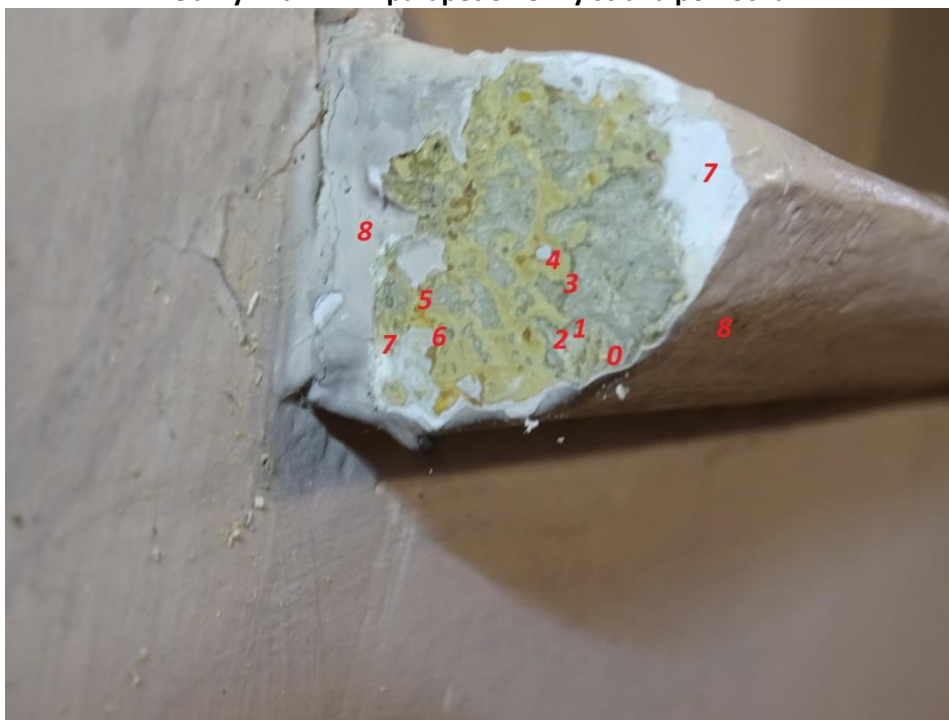
Odkrywka nr 11 –parapet okienny ściana północna

Obserwacja: Na powierzchni drewnianego parapetu zaobserwowano pierwotną warstwę malarską podkładową: białą, stanowiącą podkład dla właściwej chudej, jasnozielonej warstwy malarskiej, o bardzo dobrej adhezji do warstwy białej. Kolejną jest ciemnozielona klejowa warstwa malarska, występująca również w obrębie lamperii z 1955 roku. Kolejną jest zielonożółta warstwa malarska o charakterze olejnym, na niej występuje warstwa w kolorze ugrowym a na niej pomarańczowa. Wymienione warstwy mają charakter olejny. Ostatnią jest warstwa wyrównawcza, najpewniej gipsowa, która została użyta również do uzupełnienia ubytku w profilu drewnianego parapetu. Ostatnią warstwą jest emulsyjna warstwa malarska, występująca też na ścianach.

Wnioski: pierwotną warstwę malarską jest jasnozielona zbliżona do S 3010-G80 Y wg wzornika NCS.

7. Naprawa parapetów drewnianych w wnękach okiennych. Oczyścić drewno z wtórnych powłok malarskich przy użyciu preparatów do usuwania starych powłok na bazie rozpuszczalników organicznych (j.w.) oraz mechanicznie, nie kalecząc drewna. Powierzchnie przeszlifować drobnym papierem ściernym. Przeprowadzić dezynfekcję wraz z dezyntekcją przy użyciu preparatów grzybo i owadobójczych dostępnych w handlu nie podnoszących palności drewna. Uzupełnić drobne ubytki i zarysowania : zaszpachlować szpachlą do drewna o spoiwie akrylowym. W przypadku większych uszkodzeń konstrukcyjnych należy zastosować fleki drewniane. Drewno do uzupełnień należy odpowiednio dobrać pod względem gatunku, usłojenia oraz wilgotności (dobrze wysezonowane, o wilgotności nie większej niż 15%) oraz zabezpieczone środkami ochronnymi, jak powyżej. Aby wprawić flek należy odpowiednio przygotować powierzchnię drewna, doprowadzić ją do uproszczonej formy geometrycznej, odpylić za pomocą sprężonego powietrza a następnie wkleić za pomocą kleju do drewna na bazie kopolimerów octanu winylu z etylenem.

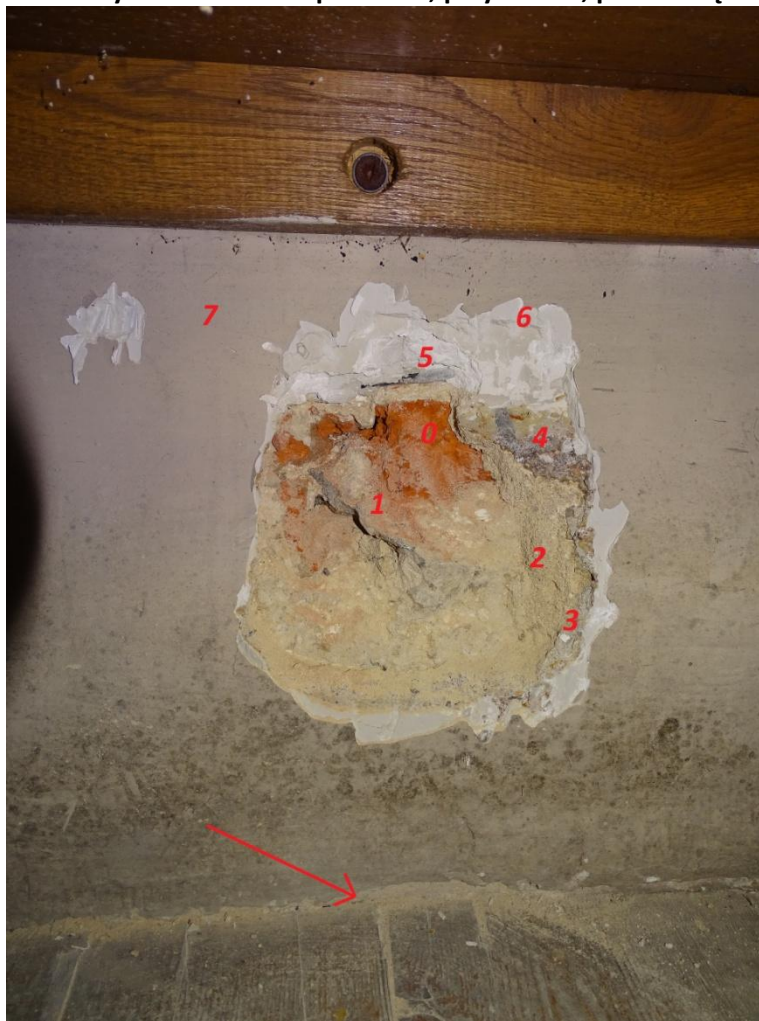
Odkrywka 12 –ściana północna, przyziemie , pod ławką

Obserwacja: w obrębie ściany północnej w przyziemiu zaobserwowano zgrubienie , które stanowi prawdopodobnie fragment fundamentu kamiennego wystający powyżej posadzki. W obrębie odkrywki zaobserwowano zarówno fragment ceglany muru, jak również fragmenty muru fundamentowego z kamienia narzutowego. Na powierzchni zaobserwowano ok. 10 mm warstwę tynku wapiennego o jasnougrowym zabarwieniu w stopniu znacznej dezintegracji, pudrującego się i wysypującego po przekuciu szczelnych warstw. Na tynku występuje kolejna warstwa tynku o grubości ok. 4 mm a na niej gruba szczelna warstwa ciemnozielonej klejowej farby. Powyżej wyrzuczenia ściany przebiega instalacja elektryczna osadzona w grubiej warstwie gipsu, a na niej emulsyjna powłoka malarska o beżowym zabarwieniu, znacznie zainfekowana mikrobiologicznie.

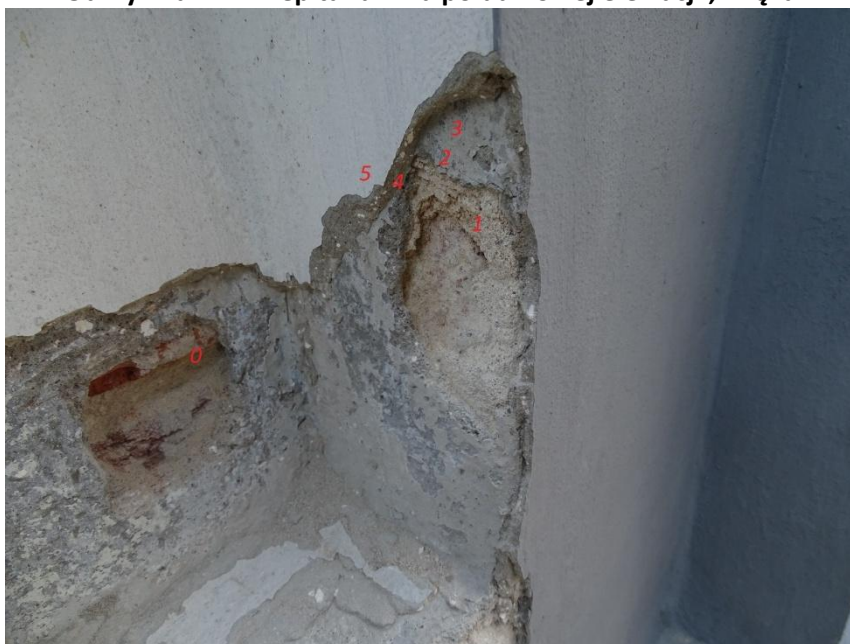
Odkrywka nr 14 –epitafium na południowej elewacji ,wnęka

Obserwacja : epitafium wykonano z rdzenia ceglanego na powierzchni gotyckiego muru a następnie otynkowano zaprawą o spoiwie węglanowym z wypełniaczem kwarcowym. Zaprawa ta charakteryzuje się niską wytrzymałością mechaniczną i wysoką nasiąkliwością . W kolejnych fazach chronologicznych aby „wzmocnić” strukturę detali architektonicznego zastosowano bardzo szczelne, cementowe zaprawy , które doprowadziły do całkowitej utraty właściwości mechanicznych zaprawy oryginalnej i doprowadziły do jej dezintegracji.
